NUESTRO PATRIMONIO HOY

MONUMENTOS DAÑADOS 2010

CONSEJO DE MONUMENTOS NACIONALES

El objetivo de esta publicación denominada "Nuestro Patrimonio Hoy" es presentar un catálogo con el propósito de poder recoger y procesar la información de los catastros efectuados a la fecha, para evaluar y dimensionar los daños y sirviendo de guía para el trabajo posterior de restauración y recuperación del patrimonio afectado.

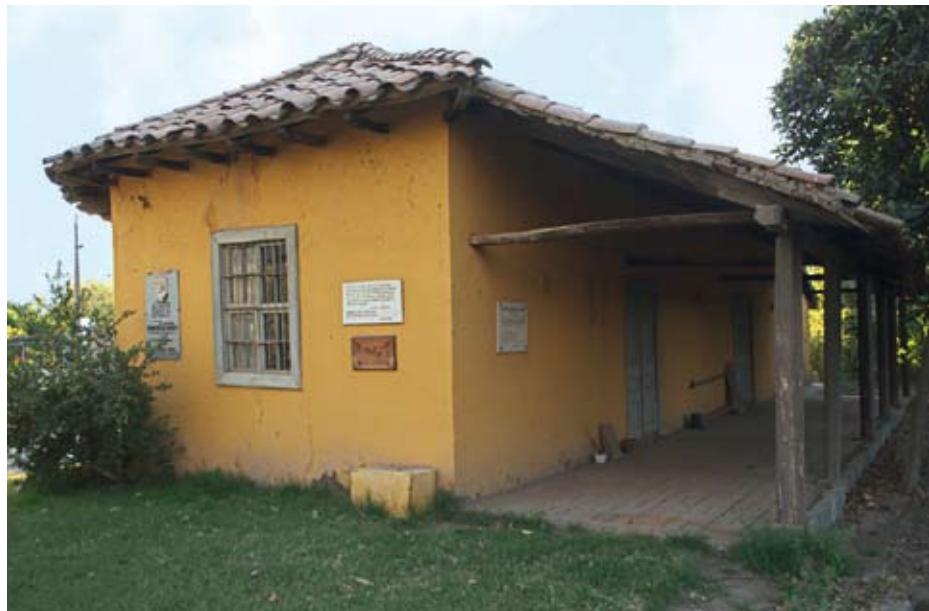
CASA DE DON DOMINGO FAUSTINO SARMIENTO

Grado de daños: Mayor.

Descripción de daños: Separación y desaplome de muros. Desprendimiento de materiales sobrepuestos.

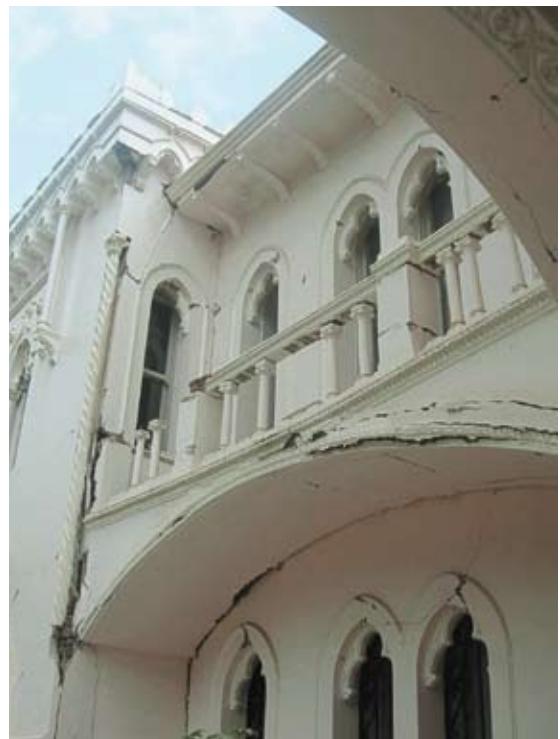
Grado de daños: Mayor.

Descripción de daños: Colapso de muros, tabiques y elementos decorativos interiores.

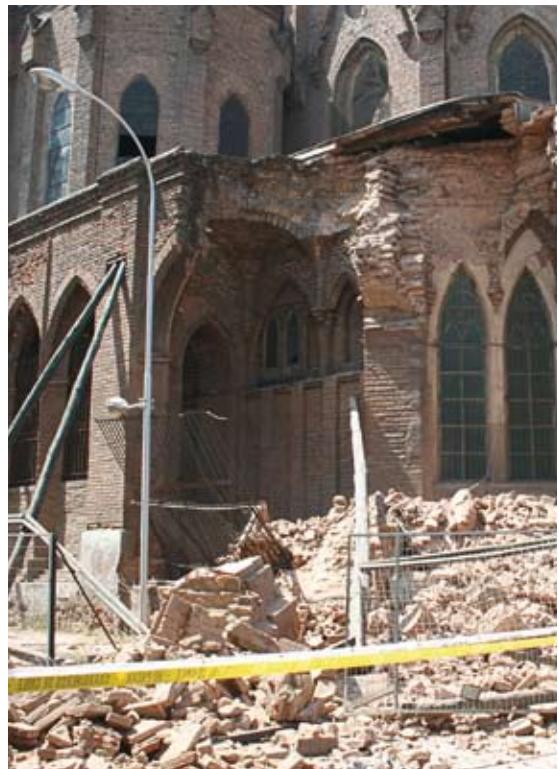
Grado de daños: Mayor.

Descripción de daños: Inmueble con daños significativos desde antes del terremoto, estos daños se agravaron.

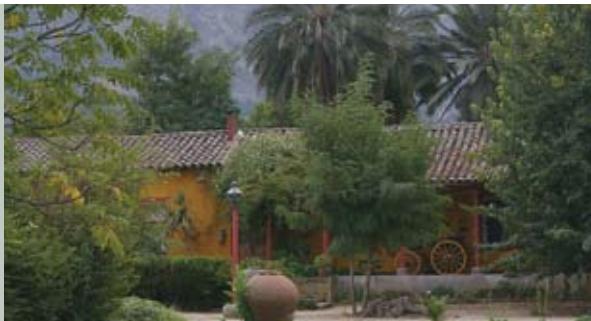
CASONA DE LA HACIENDA ALHUÉ

Grado de daños: Mayor.

Descripción de daños: Colapso parcial del inmueble.

Recomendación: Proyecto de recuperación integral.

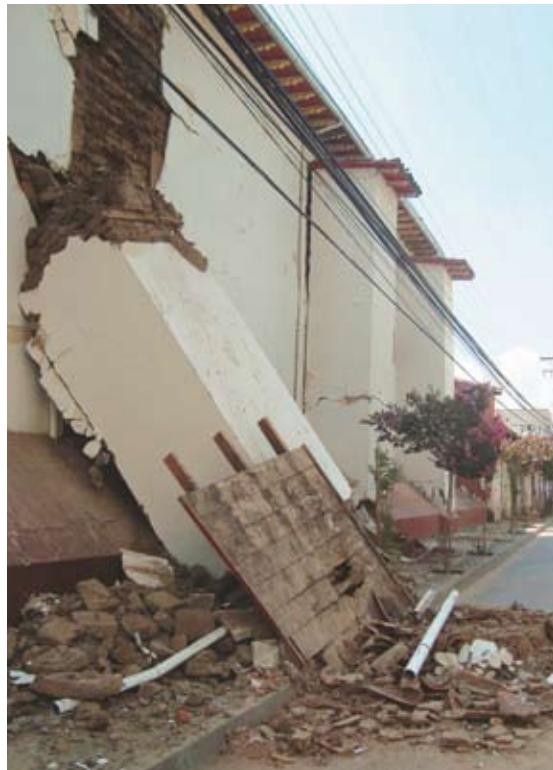
IGLESIA DE LA MERCED

Grado de daños: Mayor.

Descripción de daños: Muros agrietados, colapso de muro lateral, desprendimiento de contrafuertes.

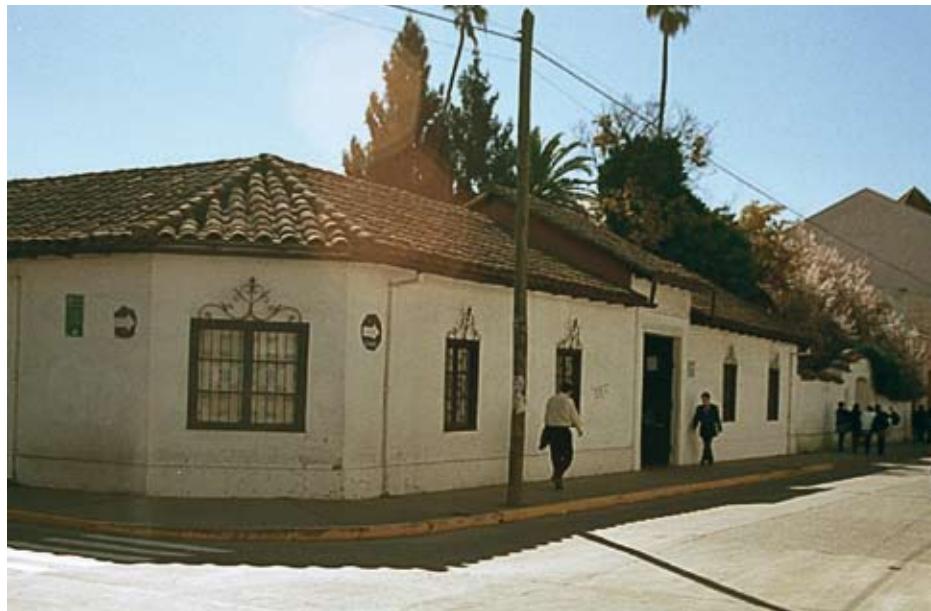
CASA DE DON CALIXTO RODRÍGUEZ

Grado de daños: Mayor.

Descripción de daños: Daño generalizado.

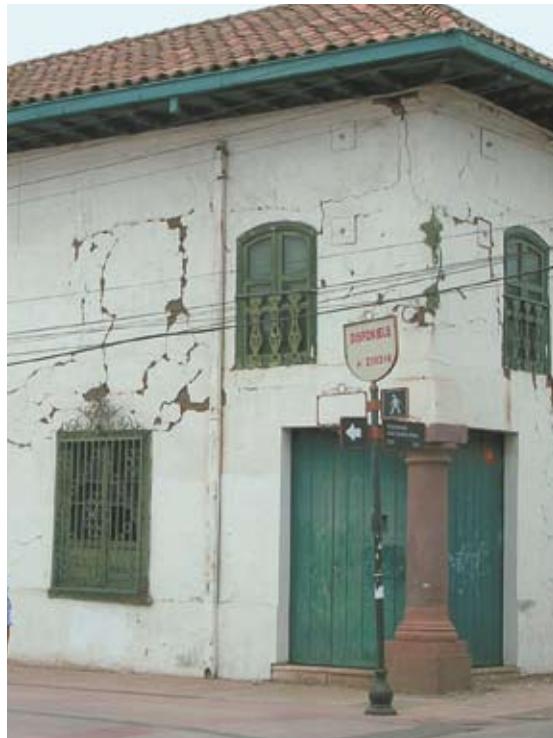
Grado de daños: Mayor.

Descripción de daños: Muros separados y agrietados, desprendimiento de revoques, compromiso en instalación eléctrica.

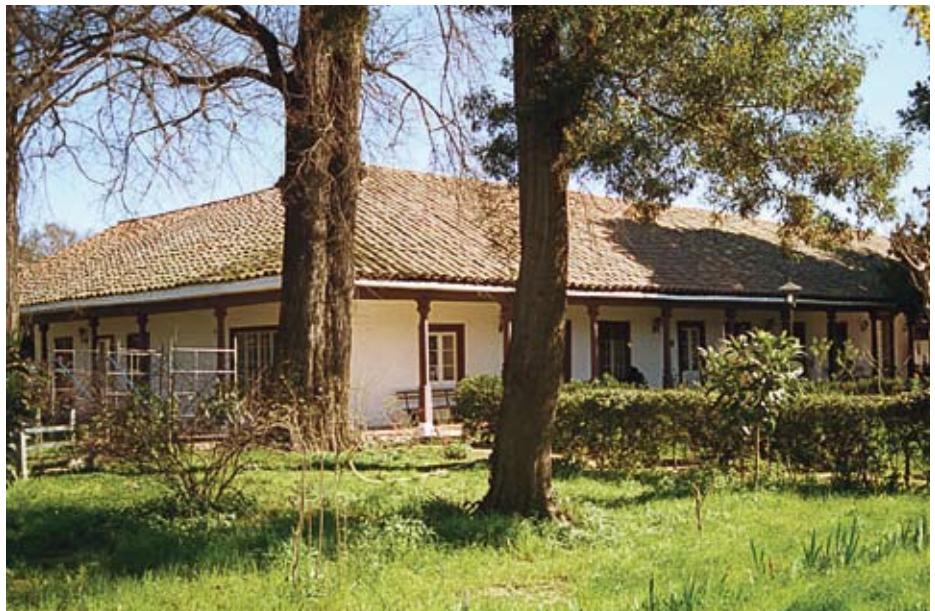
CASA PATRONAL DE EX FUNDO EL PUENTE

Grado de daños: Regular.

Descripción de daños: Techumbre parcialmente colapsada, desprendimiento de cielos.

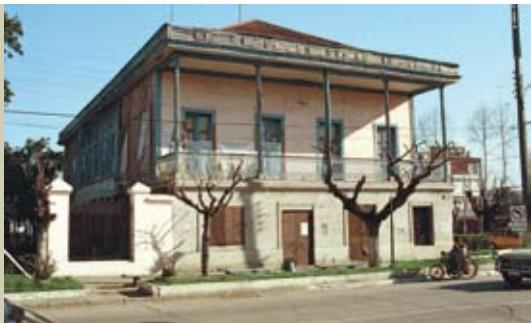
Grado de daños: Mayor.

Descripción de daños: Muros y tabiques de segundo nivel colapsados.

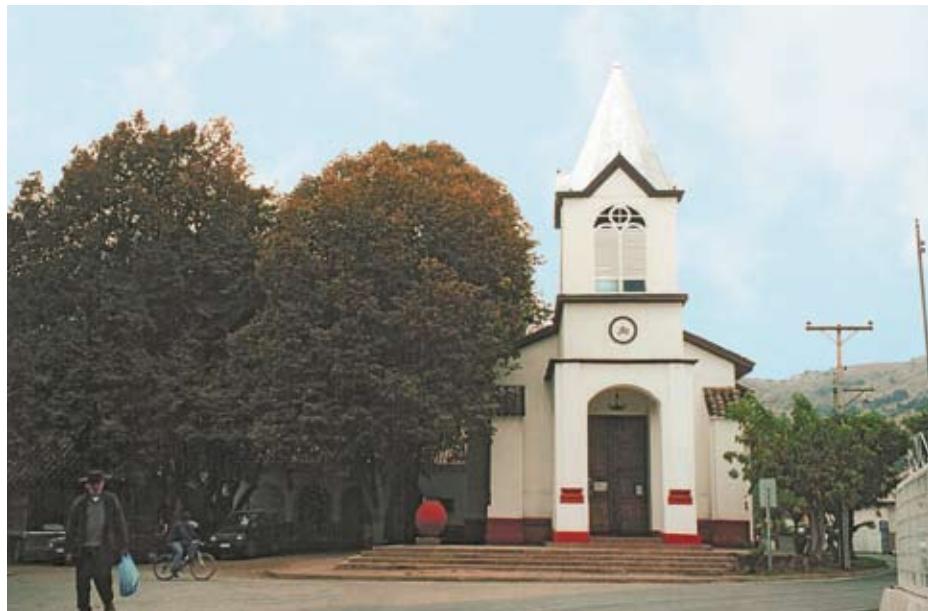
IGLESIA DE GUACARHUE

Grado de daños: Mayor.

Descripción de daños: Nave derrumbada, altar, nave lateral y torre con riesgo de colapso.

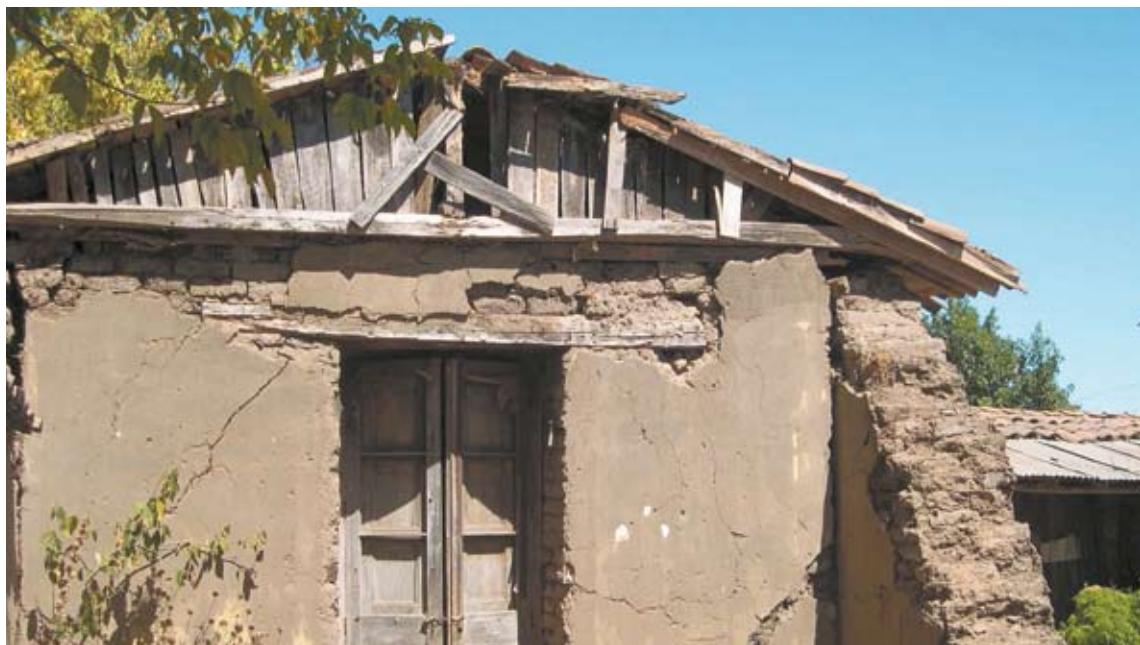
PUEBLO DE ZÚÑIGA

Grado de daños: Mayor.

Descripción de daños: Porcentaje importante de viviendas colapsadas. Los daños más reiterados son muros separados, agrietados y desaplamados, pérdidas de cubiertas.

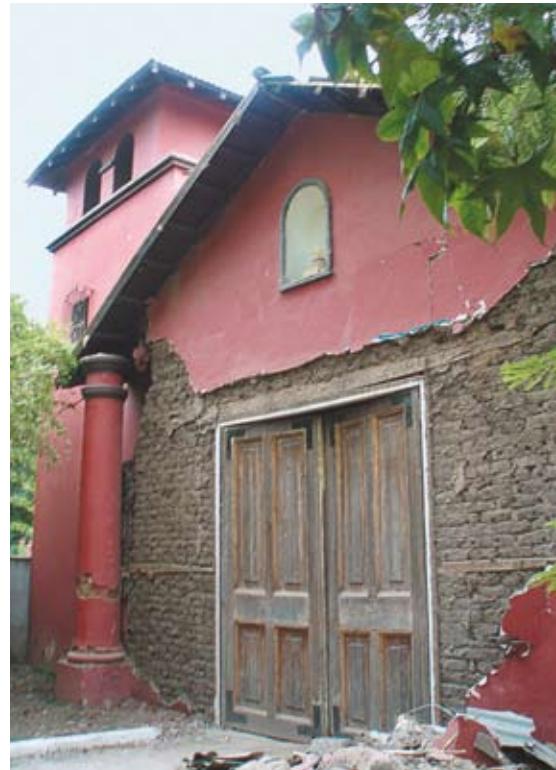
Grado de daños: Mayor.

Descripción de daños: Muro testero colapsado parcialmente, contrafuertes separados de muros laterales, en interior desprendimientos de estuco y fisura en arco superior.

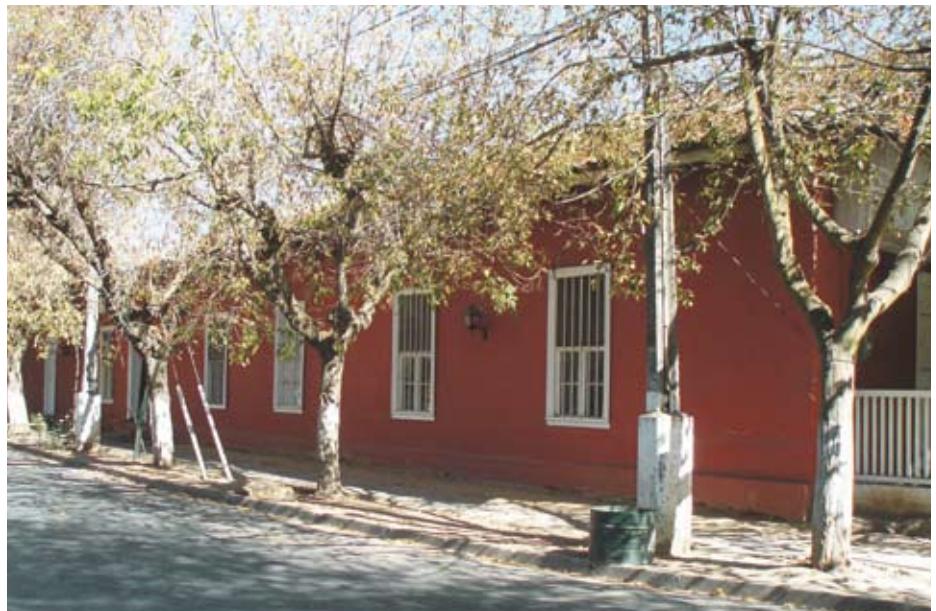
CASA PARROQUIAL NUESTRA SEÑORA DE LA MERCE

Grado de daños: Mayor.

Descripción de daños: Muros agrietados, desprendimiento parcial de techumbre, desprendimiento de revoques.

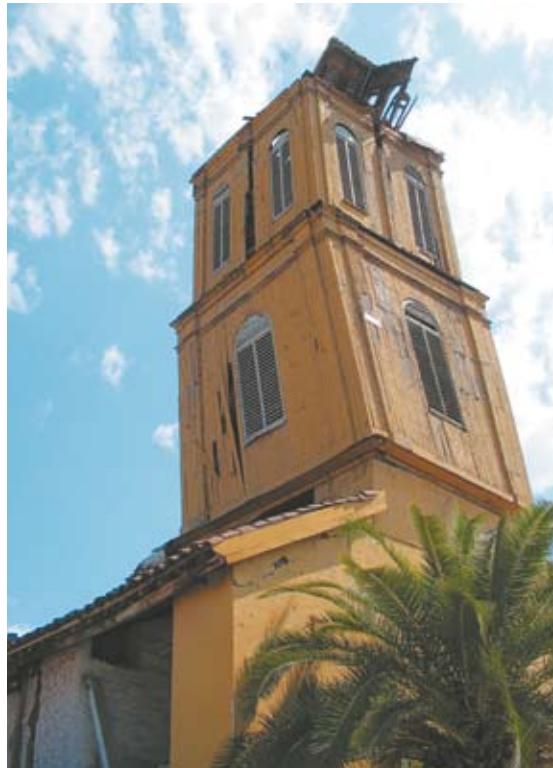
Grado de daños: Mayor.

Descripción de daños: Muros y tabiques agrietados y desapilonados, techumbre con riesgo de colapso, inmueble parcialmente derrumbado.

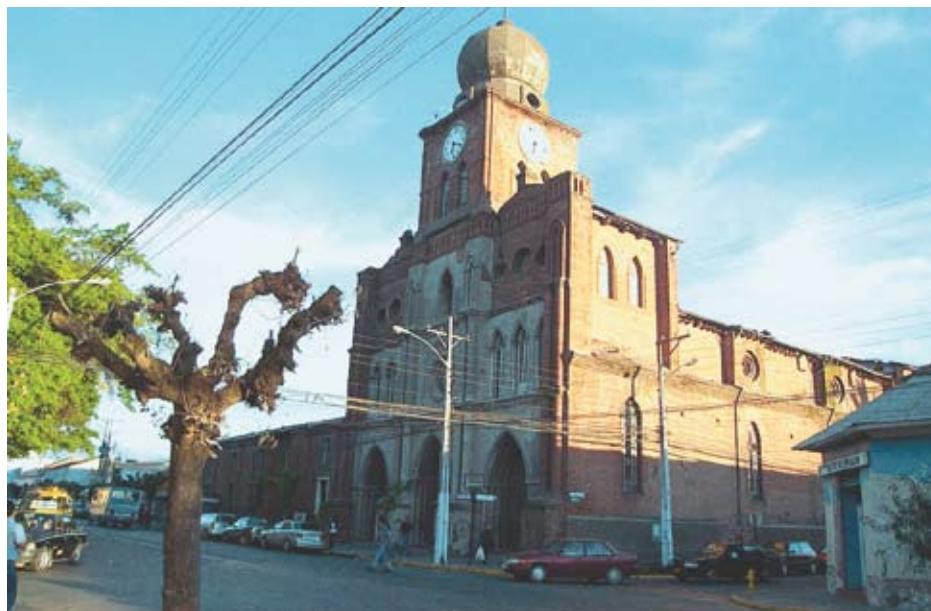
Grado de daños: Mayor.

Descripción de daños: Muros laterales y cúpula agrietados, pilares de nave central pandeados, desprendimiento de ornamentos en fachada principal.

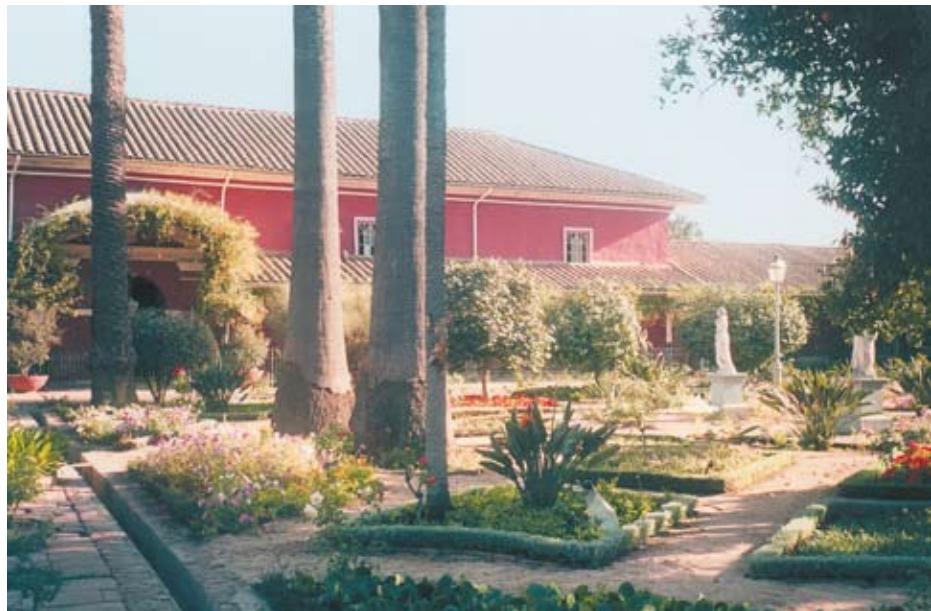
HACIENDA SAN JOSÉ DEL CARMEN EL HUIQUE

Grado de daños: Mayor.

Descripción de daños: Colapso de pórtico de la iglesia y de un 40% de la casa patronal.

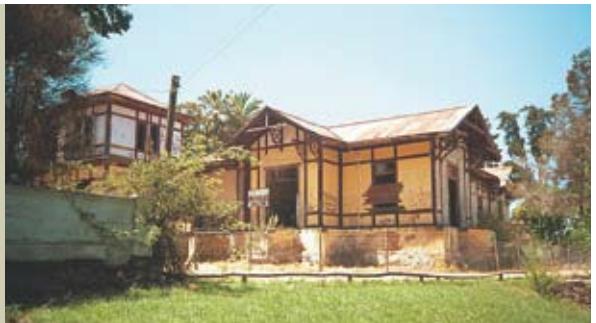
CASONA AGUSTÍN ECHEÑIQUE

Grado de daños: Mayor.

Descripción de daños: Muros y techumbre parcialmente destruidos, fundación con grietas.

Recomendación: Proyecto de reconstrucción.

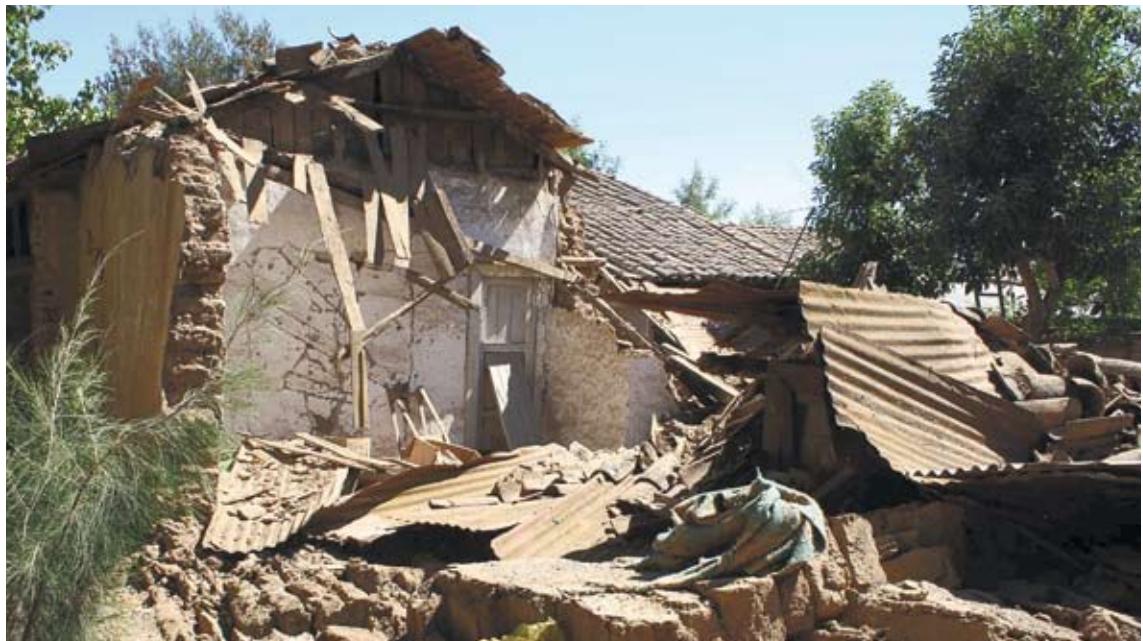
Grado de daños: Mayor.

Descripción de daños: Porcentaje importante de viviendas colapsadas. Los daños más reiterados son muros separados, agrietados y desaplamados, pérdidas de cubiertas.

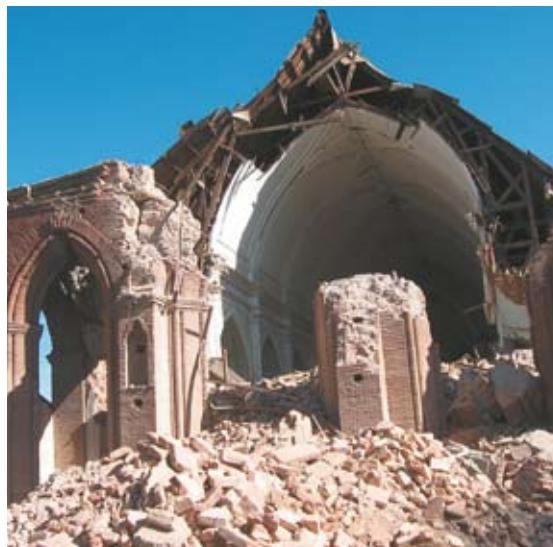
IGLESIA DE SAN FRANCISCO DE CURICÓ

Grado de daños: Mayor.

Descripción de daños: Atrio y torres de fachada derrumbados.

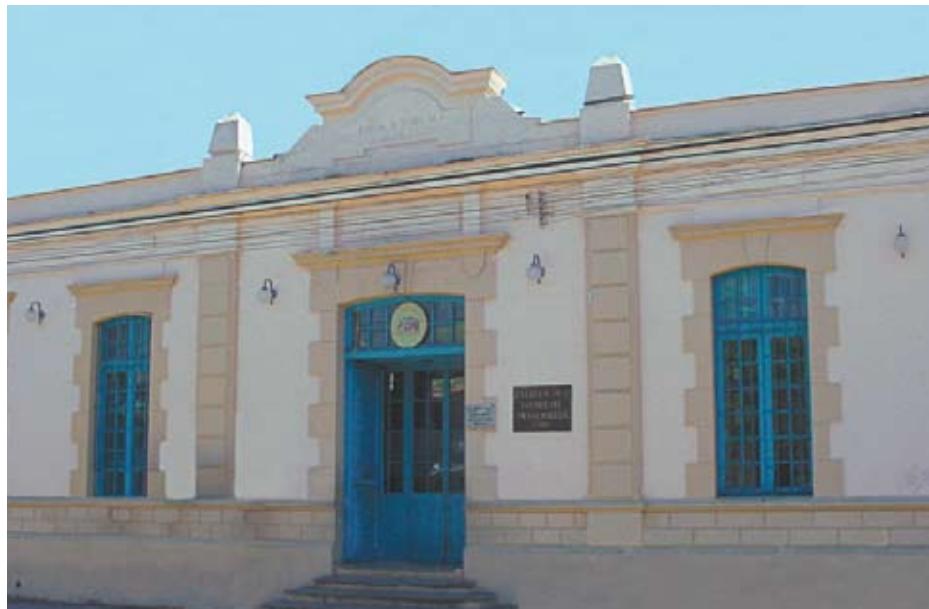
Grado de daños: Mayor.

Descripción de daños: Muros separados, agrietados y desaplamados en algunos sectores, colapso parcial de cielos y cubierta en algunos recintos.

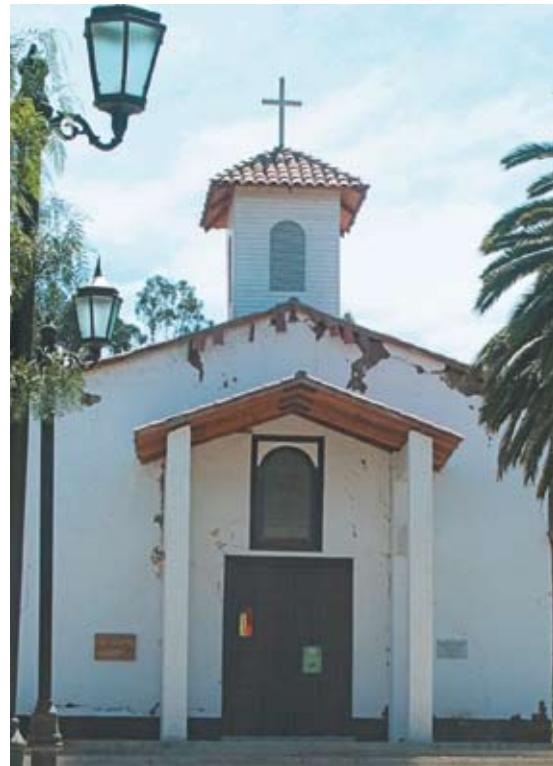
Grado de daños: Regular.

Descripción de daños: Muros separados y agrietados.

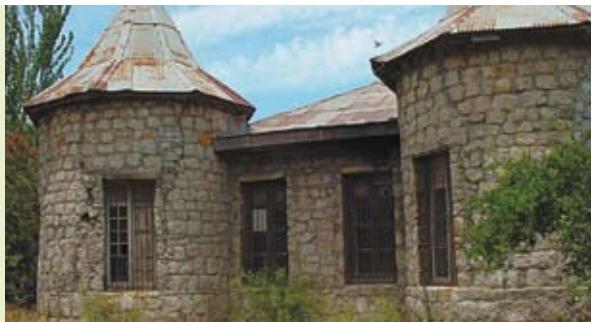
Grado de daños: Mayor.

Descripción de daños: Tres de los cuatro torreones parcialmente colapsados.

Recomendación: Proyecto de recuperación integral.

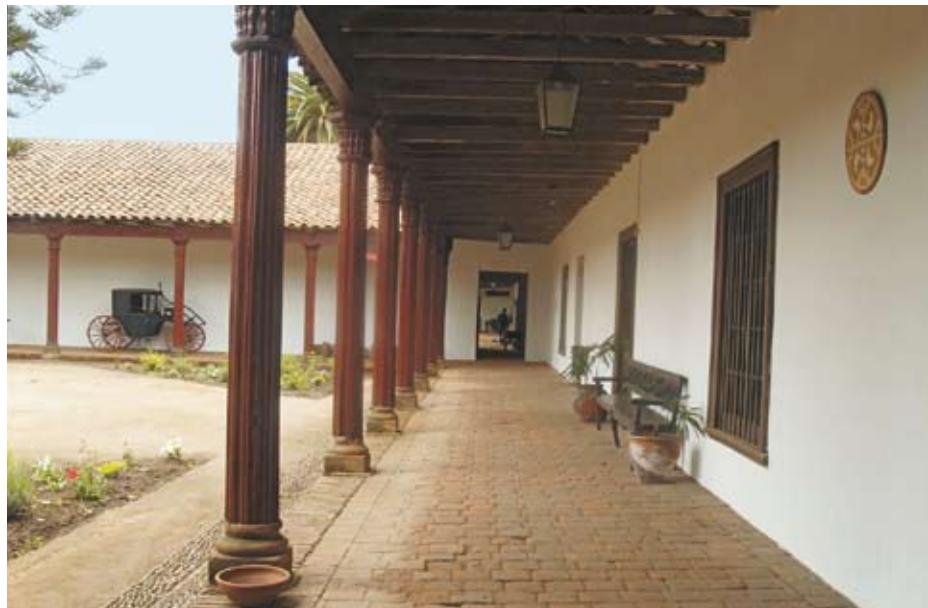
Grado de daños: Mayor.

Descripción de daños: Colapso parcial del inmueble.

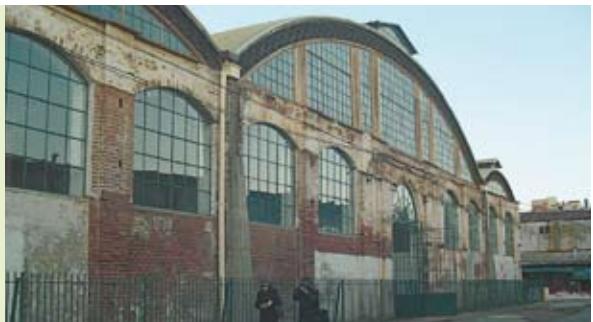
MERCADO CENTRAL MUNICIPAL DE TALCA

Grado de daños: Mayor.

Descripción de daños: Colapso de muros perimetrales en edificio interior, desprendimiento de antetechos, balaustreadas y cornisas en edificio exterior.

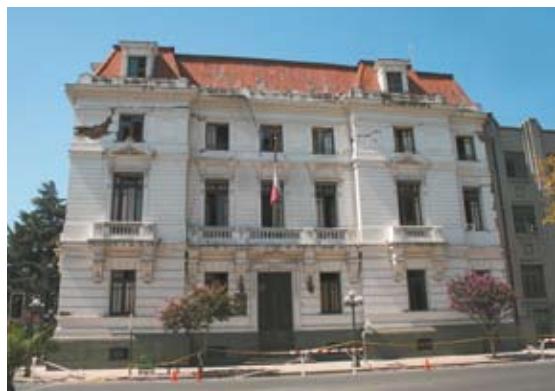
Grado de daños: Mayor.

Descripción de daños: Tercer nivel colapsado, con riesgo de derrumbe.

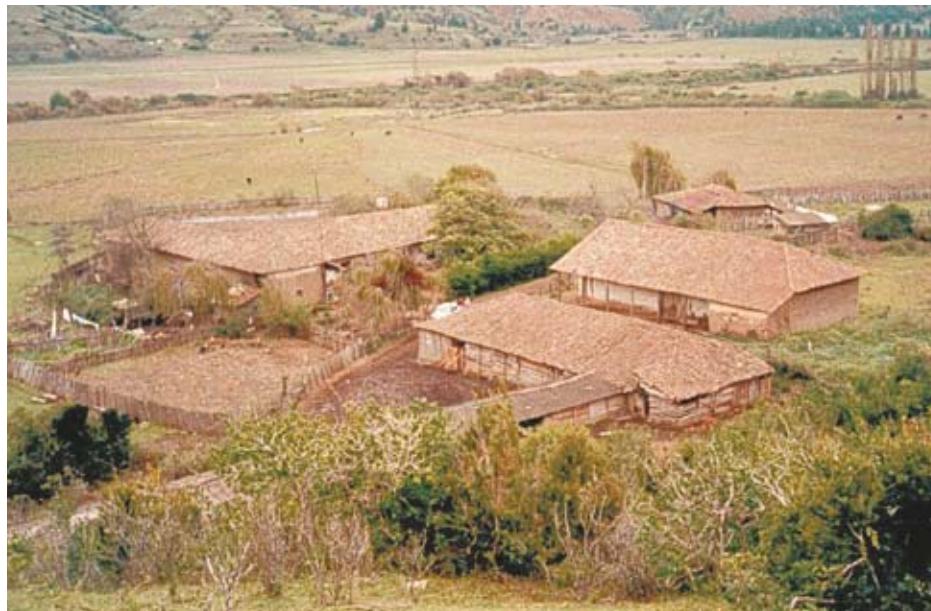
Grado de daños: Mayor.

Descripción de daños: Colapso parcial del inmueble, peligro de derrumbe.

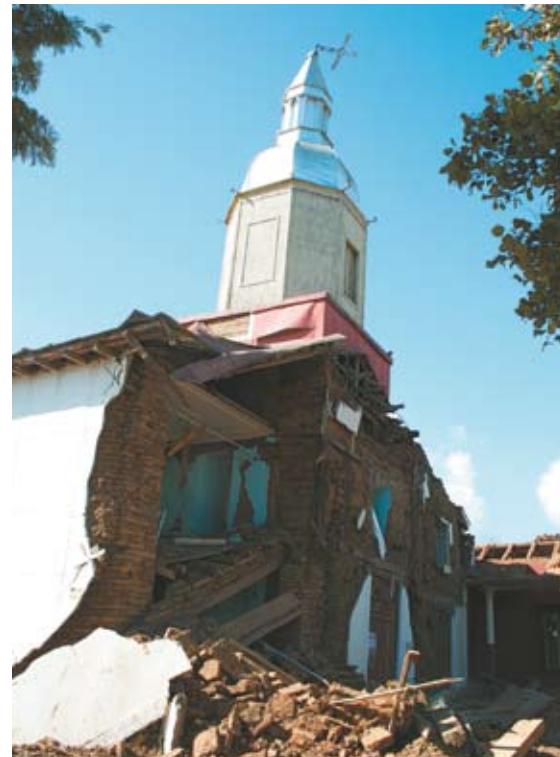
Grado de daños: Mayor.

Descripción de daños: Colapso y caída de muro lateral, desprendimiento de revoques en fachadas, caída parcial de estructura de techumbre.

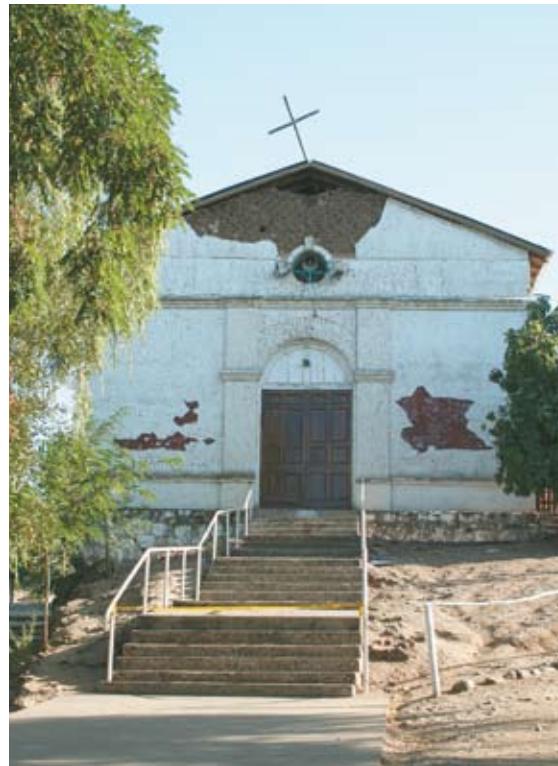
Grado de daños: Mayor.

Descripción de daños: En iglesia, caída de muro de presbiterio, muros agrietados. En casa parroquial, muros y tabiques agrietados y desapliquados, pilares de corredor desapliquados.

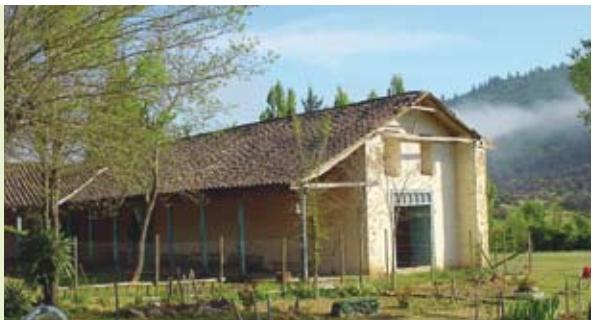
Grado de daños: Mayor.

Descripción de daños: Colapso en muro trasero de iglesia y casa parroquial, desprendimiento de contrafuertes.

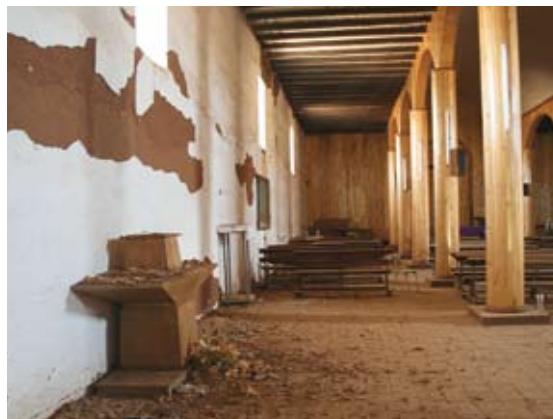
Grado de daños: Mayor.

Descripción de daños: Iglesia con vaciamiento de muros, casa parroquial parcialmente colapsada.

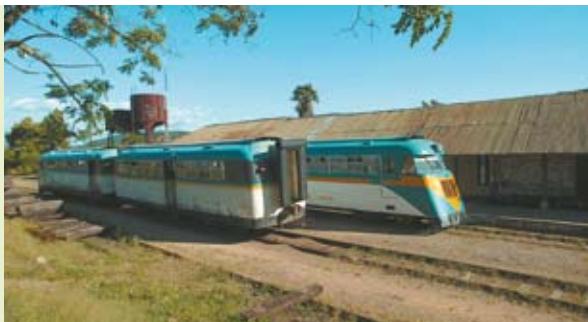
Grado de daños: Mayor.

Descripción de daños: Mayoría de estaciones con daño severo y generalizado al igual que línea férrea. Estaciones más dañadas: Talca, Colín, Corinto y Maquehua.

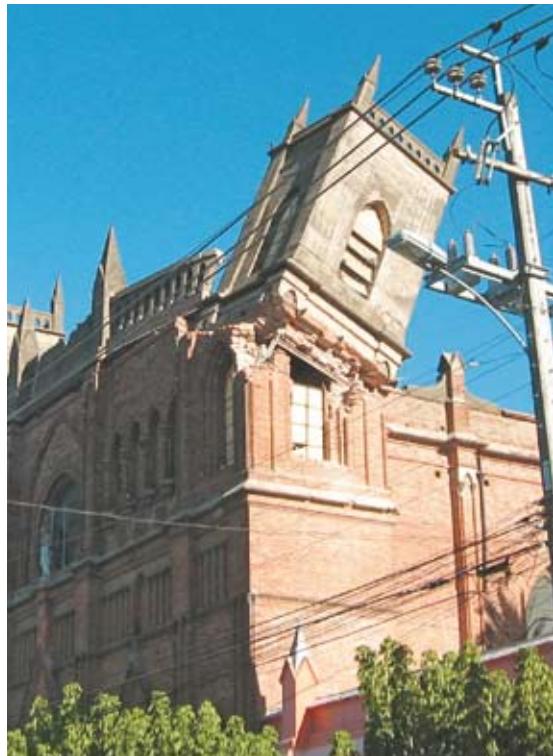
Grado de daños: Mayor.

Descripción de daños: Una de las torres en riesgo de colapso, daño generalizado al interior, muros perimetrales agrietados.

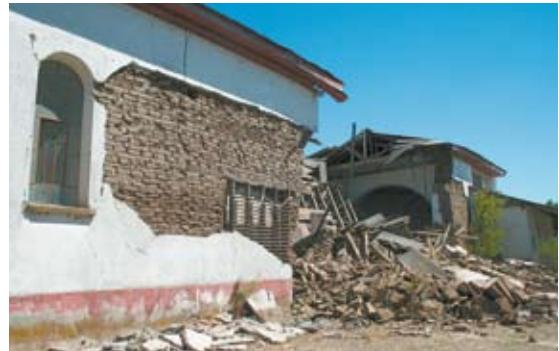
Grado de daños: Mayor.

Descripción de daños: Derrumbe parcial de muro lateral, cubierta desplazada.

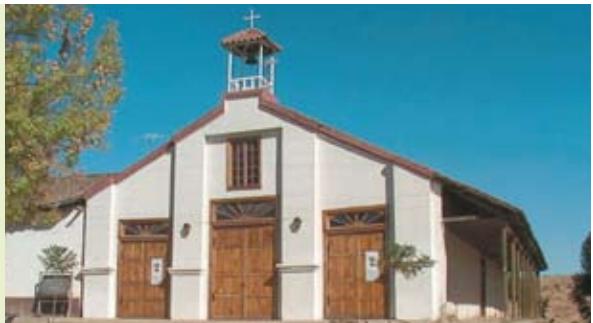
Grado de daños: Mayor.

Descripción de daños: Iglesia con colapso de fachada, caída de atrio, coro y campanario, desaplyome de muros y pilares, casa parroquial con daños severos.

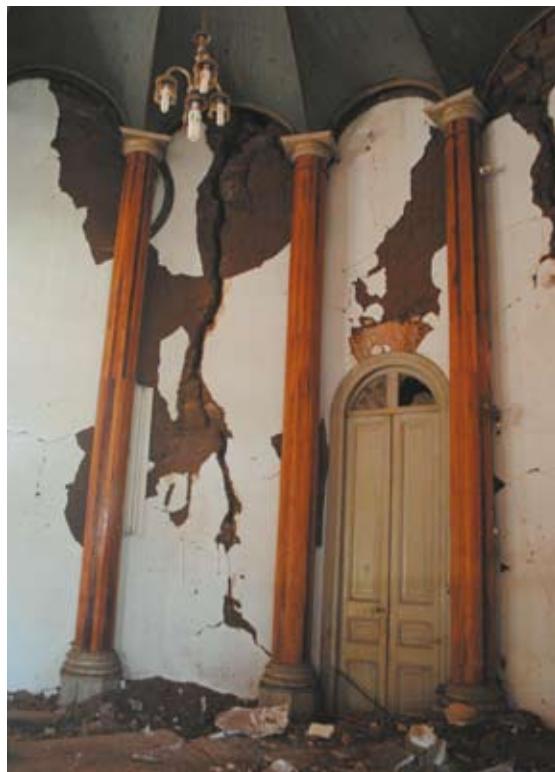
CAPILLA DEL HOSPITAL SAN JUAN DE DIOS DE CHILLÁN

Grado de daños: Mayor.

Descripción de daños: Colapso de corredor lateral y techumbre, grietas en muro testero y de acceso, giro de columnas de corredor lateral.

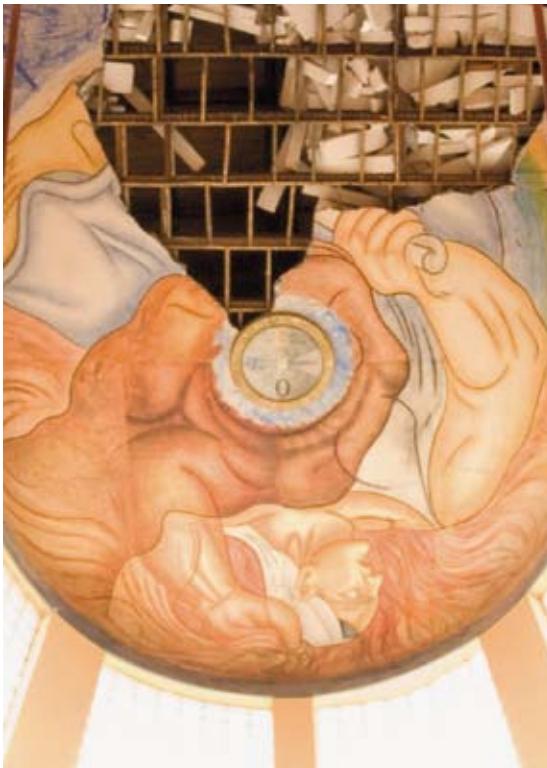
Grado de daños: Mayor.

Descripción de daños: Colapso del 35% del mural que está en el cielo de la escalera y el resto está desprendido de la estructura con riesgo inminente de colapso.

Recomendación: Proyecto de recuperación integral.

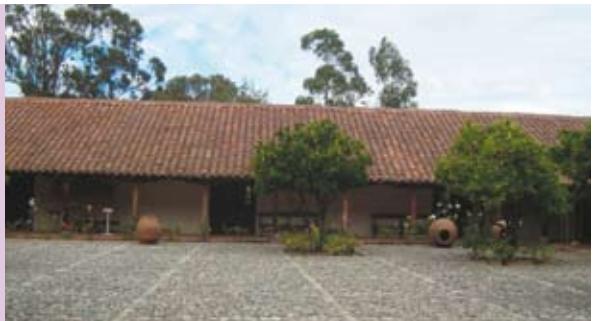
Grado de daños: Regular.

Descripción de daños: Muros abiertos, agrietados y desapilonados, desprendimiento de revoques y estucos.
