Normas de Intervención para Zona Típica

CENTRO HISTÓRICO Y CALLE COMERCIO DE PUTAENDO

Comuna de Putaendo, Región de Valparaíso, Septiembre 2018

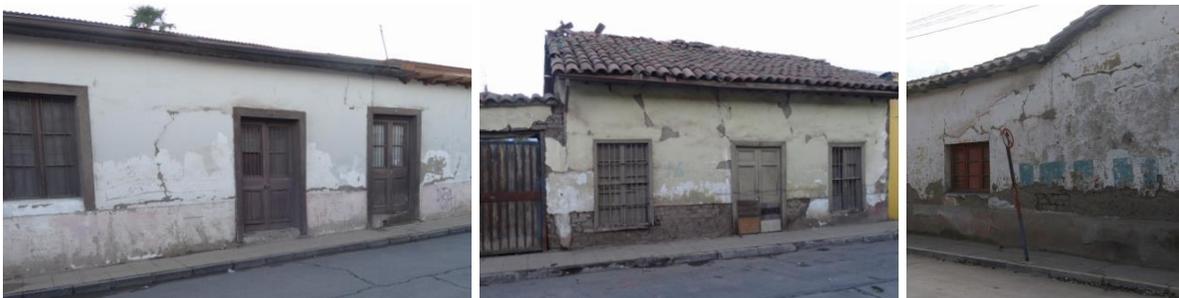
Las edificaciones en mal estado más significativas son las localizadas en calle Comercio ya que rompen la uniformidad que caracteriza este sector de la Zona Típica, también en calle Chacabuco se aprecia este fenómeno, como se ilustra en las fotografías siguientes:

Edificaciones en mal estado hacia calle Comercio
Fuente: Surplan año 2017

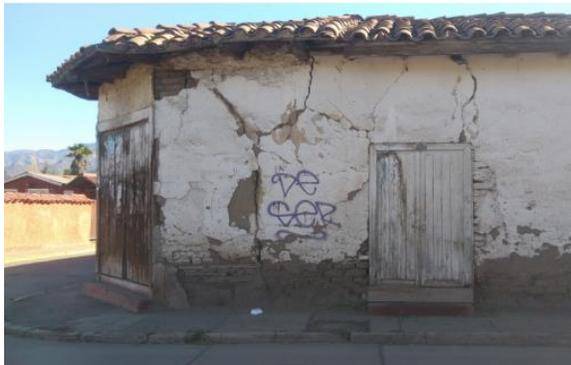
Edificación en mal estado hacia calle Chacabuco, esquina Bernardo O'Higgins.
Fuente: Surplan año 2017

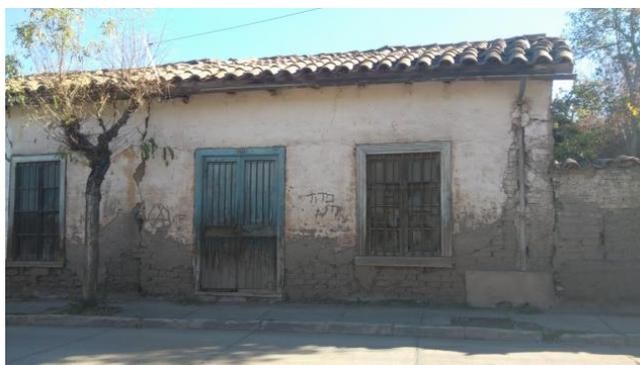
Edificación en mal estado hacia calle Chacabuco, entre Bernardo O'Higgins y Buin
Fuente: Surplan año 2017

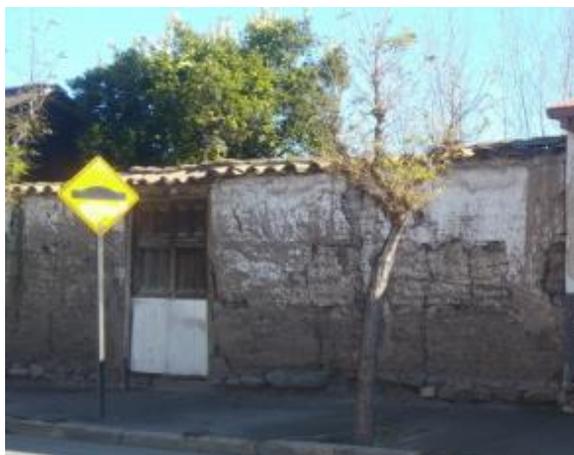
Edificación en mal estado hacia calle Chacabuco
Fuente: Surplan año 2017

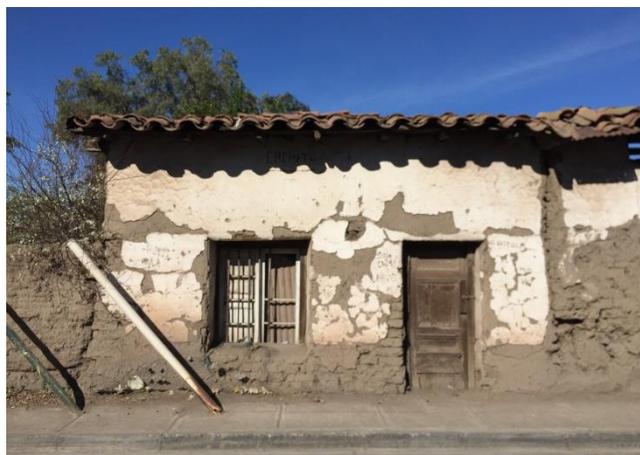
Edificación en mal estado hacia calle Comercio esquina Eduardo Weggner
Fuente: CMN año 2018

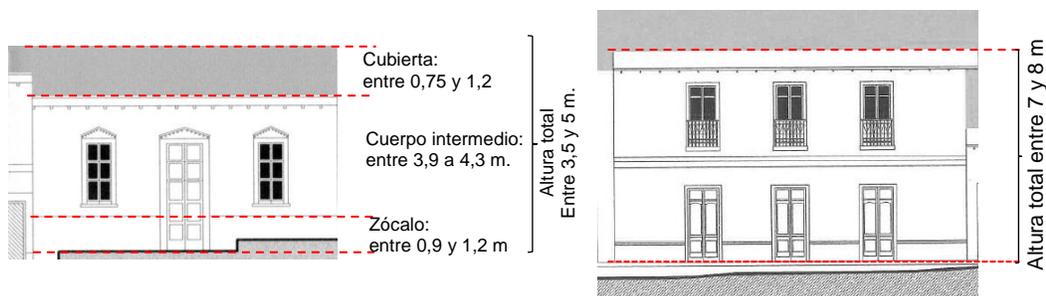
Figura N° 1

Igualmente, la iglesia no deberá alterar su altura de 20 m, y las construcciones colindantes a ésta, no podrán modificar su altura actual, de modo de mantener la iglesia como elemento destacado.

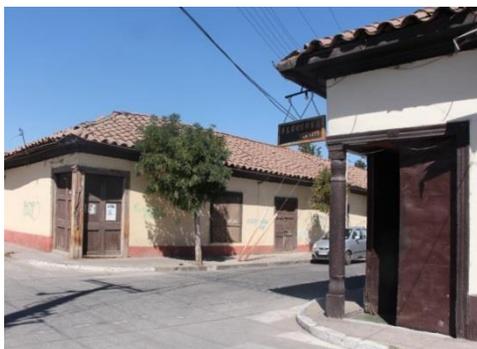
Se deberá mantener la condición volumétrica existente, sea ésta con o sin ochavo. En los casos donde exista pilar de esquina, éste deberá conservarse.

Sin ochavo - Calle Comercio
Fuente: CMN 2018

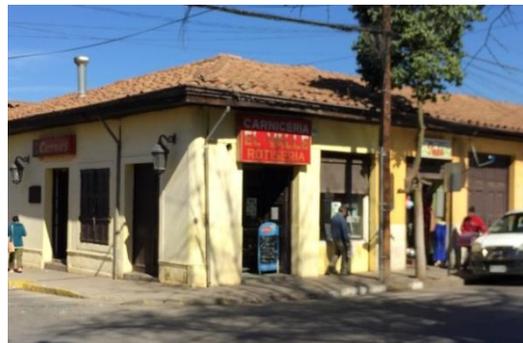
Con pilar de esquina - Calle Comercio
Fuente: CMN 2017

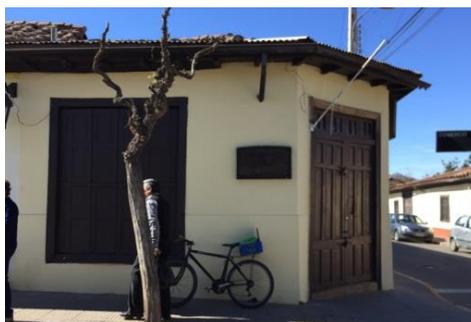
Con ochavo - Calle Comercio
Fuente: CMN 2018

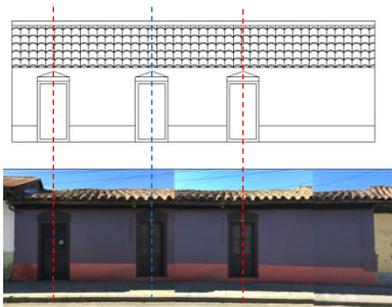
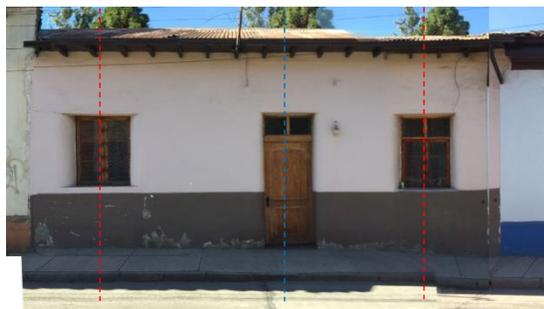
- **Composición simétrica**

Ordenamiento simétrico dado principalmente por un eje central de acceso y dos laterales.

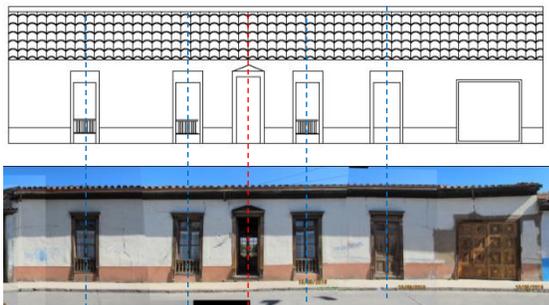
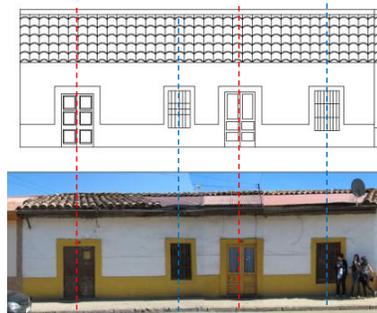
- **Composición asimétrica**

Fachadas con ordenamiento asimétrico, donde el eje de acceso puede ubicarse a uno de los costados del inmueble y sus vanos de ventanas se reparten desigualmente. Dicha composición se presenta a su vez de variadas formas.

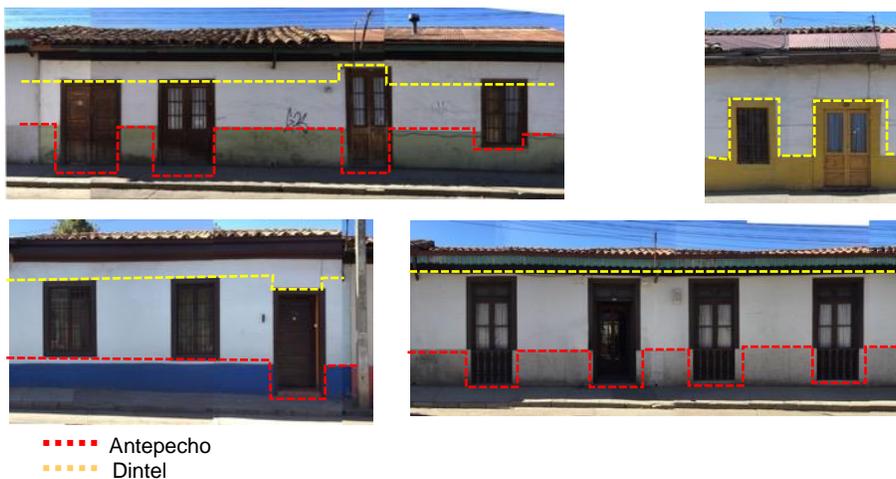
- **Proporción vertical, ritmo y predominancia del lleno sobre el vacío**

Se deberá mantener la proporción vertical de los vanos, respetando dimensiones existentes en cuanto a ancho, altura de antepecho y dintel.

Solo se permitirán casos excepcionales de alteración o apertura de vanos, siempre y cuando éstos se encuentren debidamente justificados y mientras la propuesta no implique alterar la verticalidad predominante dada por una proporción de 1:2 en vanos y 1:3 en puertas, la predominancia de lleno sobre vacío de 20-80% como mínimo y 30-70% como máximo. Igualmente, el distanciamiento entre vanos deberá ser igual o superior al ancho de los mismos, contemplando un mínimo de 1 m.

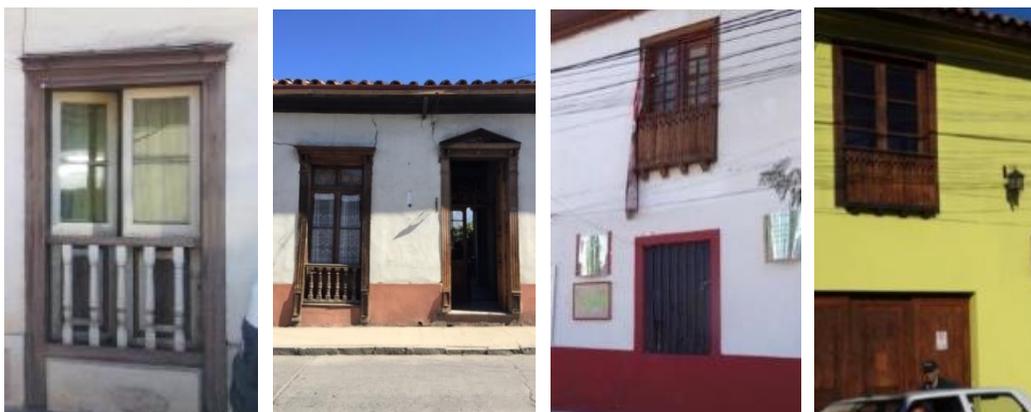
Se deberán mantener los elementos ornamentales propios de la zona típica cuando existan, tales como: balaustres, sobre marcos, tímpanos de madera en puertas y ventanas, balcones u otros.

Ejemplos de elementos ornamentales en calle Comercio, Prat Poniente y Bulnes

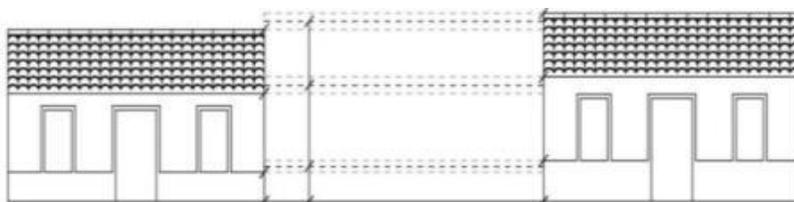
Figura N° 2

Altura de fachadas

Altura del volumen: se deberá considerar igual altura o promedio de los inmuebles colindantes, tomando como ejemplo la figura N° 2, respecto de las alturas de cumblera y tapacán.

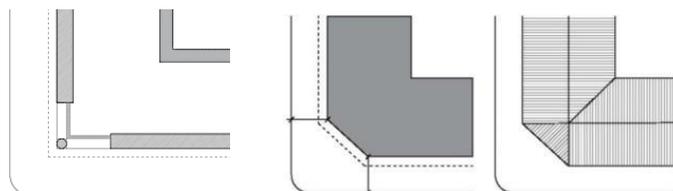
Figura N° 3

Tratamiento de esquinas

Tratamiento de esquinas: las obras nuevas podrán considerar ochavo recto y cubierta según figura N° 3.

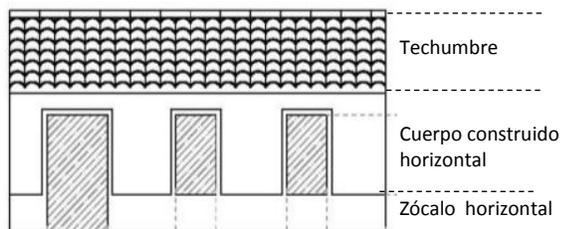
Figura N° 4
Orden de fachada

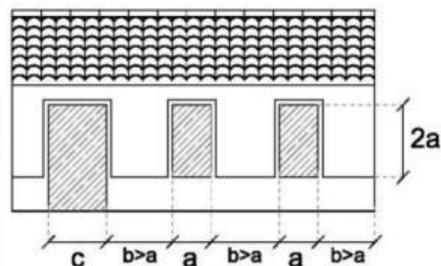
Figura N° 5
Proporción de vanos

- Para mantener el ritmo de fachada y verticalidad de vanos, se debe tomar como referencia la figura nº 5.
En caso de reconstrucción de un inmueble de alto valor, se deberá considerar la condición del preexistente.

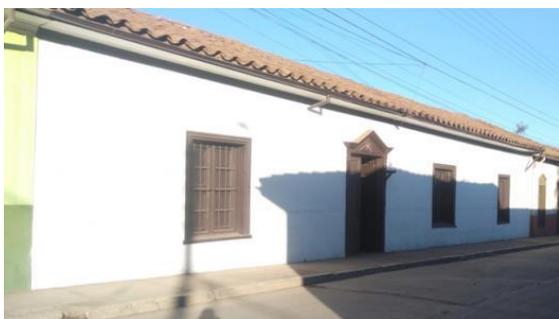
Construcción continua de un piso encalle Chacabuco
Fuente: Surplan 2017

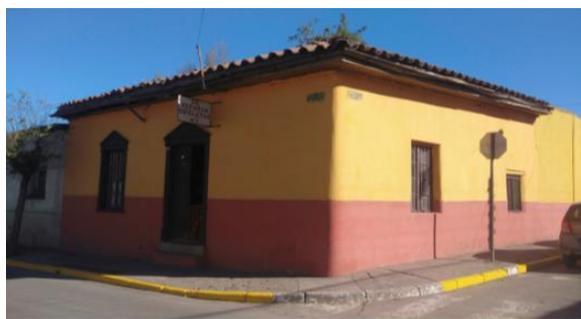
Tratamiento de esquinas en sector Chacabuco
Fuente: Surplan 2017

Se deberá mantener la condición volumétrica existente, sea ésta con o sin ochavo.

En los casos donde exista pilar de esquina, éste deberá mantenerse.

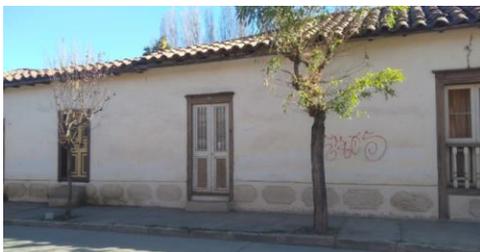
Inmueble de alto valor con vanos en proporción vertical hacia calle Chacabuco
Fuente: Surplan 2017

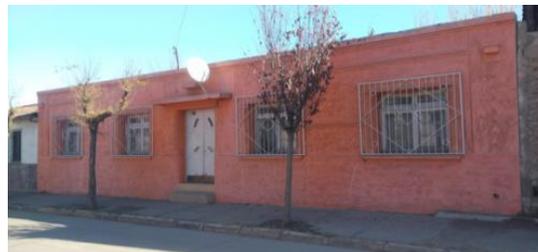
Inmueble de valor intermedio con vanos en proporción cuadrada y antetecho hacia calle Chacabuco
Fuente: Surplan 2017

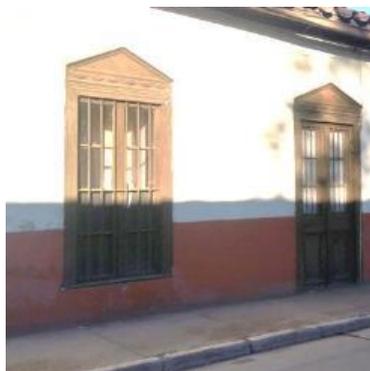
Tímpanos de ventanas en calle Chacabuco
Fuente: Surplan 2017

Se deberán mantener los elementos ornamentales propios del sector cuando ésta sea la condición original, tales como: balaustres, sobre marcos, tímpanos de madera en ventanas, entre otros.

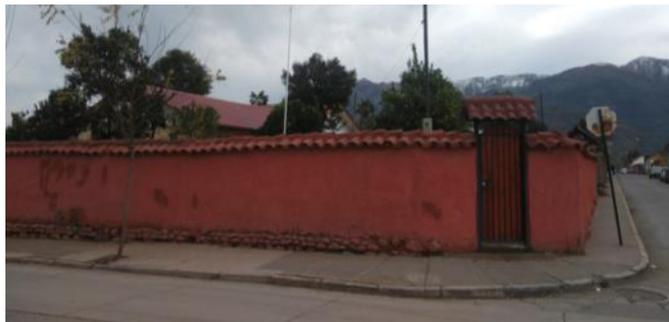
Se deberán mantener los cierros en tapial o adobe existentes con coronación de teja de arcilla cocida. En caso justificado de reposición del cierro, éstos deberán contemplar el mismo sistema constructivo y coronación.

Cierros de tapial en sector Chacabuco
Fuente: Surplan 2017

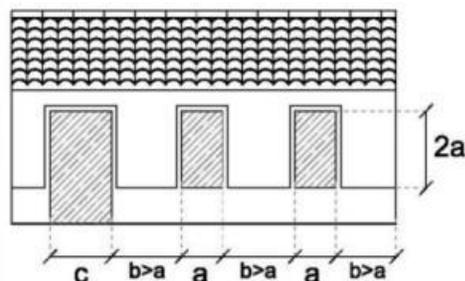
Figura N° 4

Proporción y distanciamiento de vanos

Los vanos podrán ser de proporción vertical, de acuerdo a la figura N° 4 o cuadrada de acuerdo a lo existente en el sector.

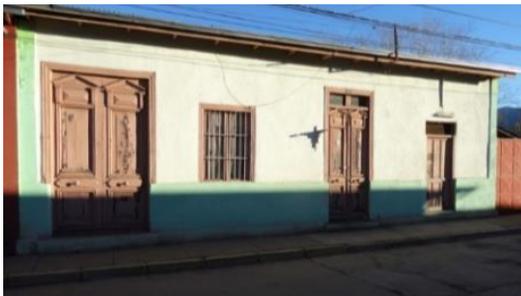
Inmueble de alto valor con vanos en proporción vertical

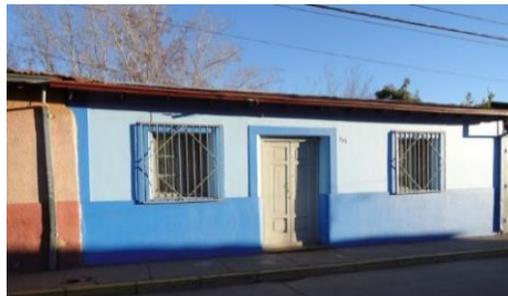
Inmueble de valor intermedio con vanos en proporción cuadrada

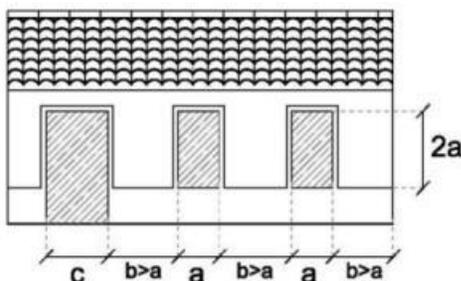
Figura N° 4

Proporción y distanciamiento de vanos

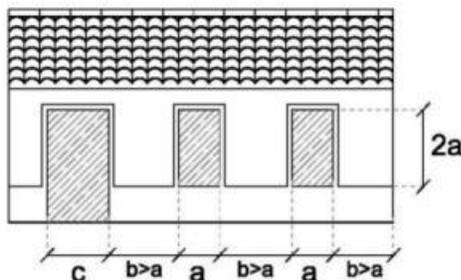
Figura N° 4

Proporción y distanciamiento de vanos

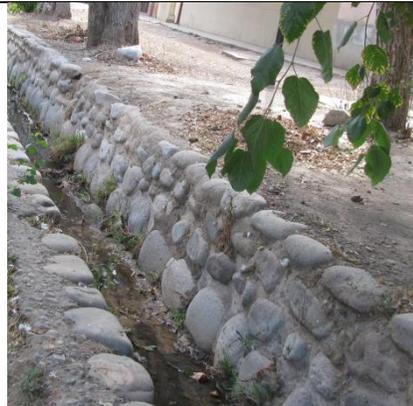
Canales empedrados
Fuente: CMN 2017

A su vez, es característico por su condición de avenida, contemplando un mayor ancho de calzada y acera y por contener una importante arboleda y otros elementos relevantes como los canales empedrados al costado de las aceras que dan un carácter especial al sector.

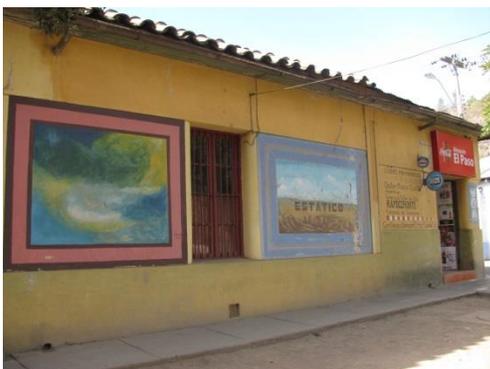
Letreros en muro presentes en Av. Alessandri
Fuente: CMN 2017

Para lo anterior, se ha tomado como referencia algunos de los ejemplos presentes en la Zona Típica, como lo son los letreros sobre vanos o en su costado y la publicidad pintada sobre muros directamente, la cual es característica del lugar.

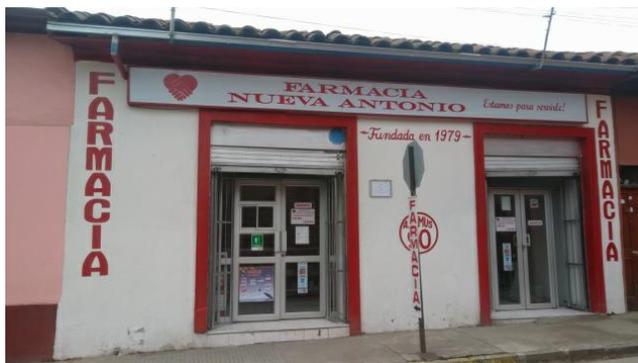
Letreros en muro presentes en calle Camus
Fuente: Surplan 2017

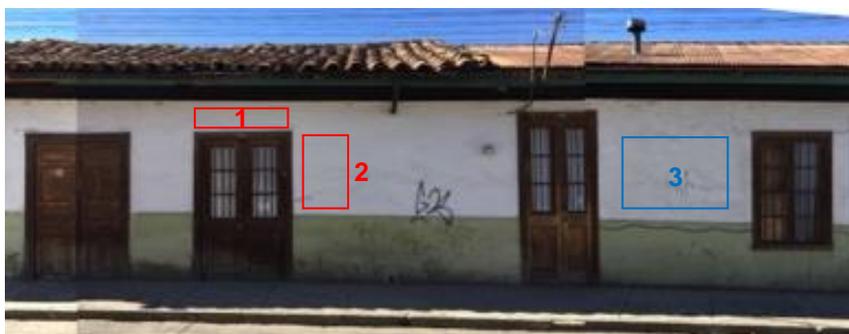
- Letrero en muro (opción 1 o 2)
- Pintura en muro (opción 3)

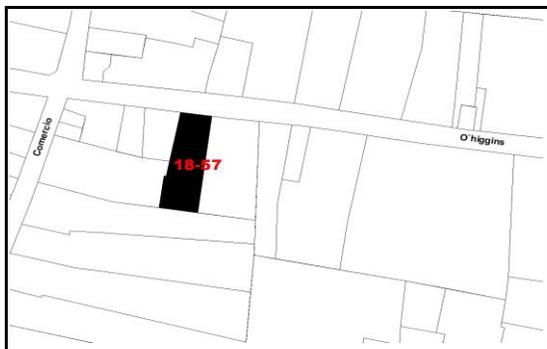
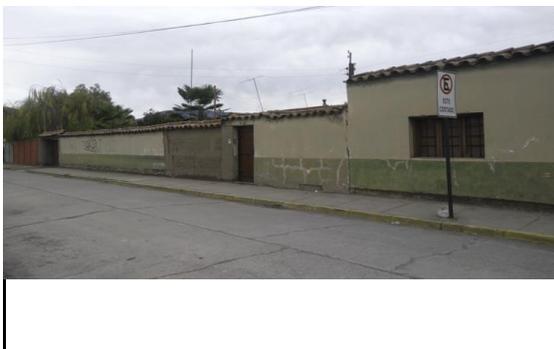
DIRECCIÓN:
 CALLE: Bernardo O'Higgins
 N°: 75
 ROL: 18-57
 PROPIETARIO:
 NORMATIVA PRC:
 ICH ZCH
 FECHA DE LEVANTAMIENTO: Julio 2017

Inmueble de valor patrimonial intermedio que se asimila a una edificación de filiación estilística colonial con alteraciones modernistas en su morfología.

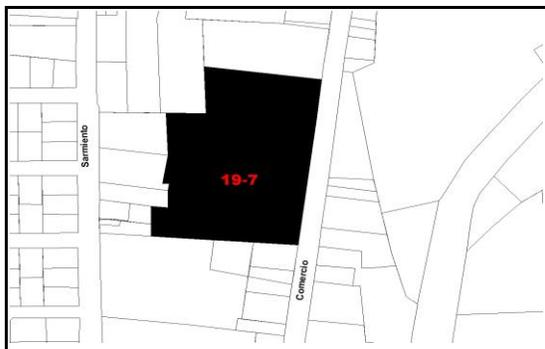
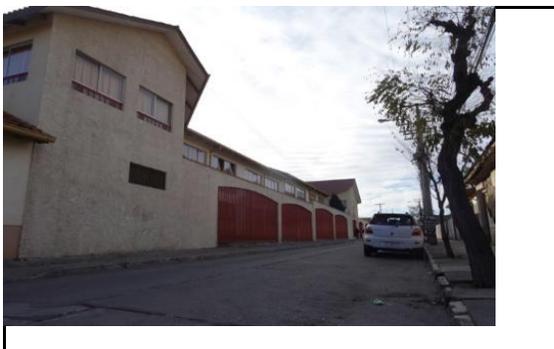
DIRECCIÓN:
 CALLE: Comercio
 N°: 0
 ROL: 19-7
 PROPIETARIO:
 NORMATIVA PRC:
 ICH ZCH
 FECHA DE LEVANTAMIENTO: Julio 2017

Elemento arquitectónico que por sus características morfológicas no se considera valioso dentro del entorno patrimonial de estilo colonial de la zona típica

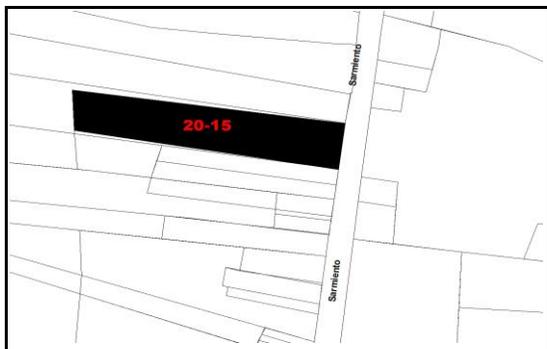
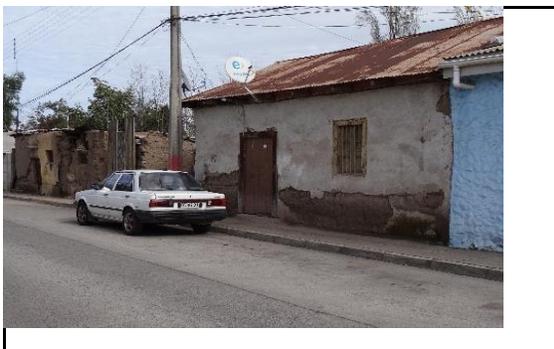
DIRECCIÓN:
 CALLE: Sarmiento
 N°: 271
 ROL: 20-15
 PROPIETARIO:
 NORMATIVA PRC:
 ICH ZCH
 FECHA DE LEVANTAMIENTO: Julio 2017

Inmueble de alto valor patrimonial de volumetría compacta que se inscribe dentro del estilo arquitectónico colonial. Presenta asimetría en la disposición de vanos, cubierta metálica, con enmarcamiento de vanos en madera y evidencias de deterioro en la fachada.

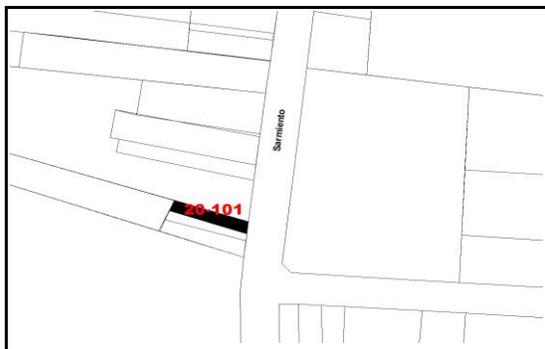
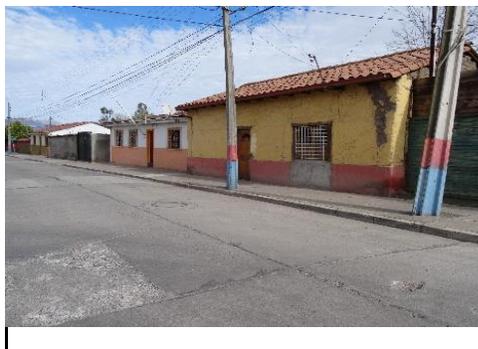
DIRECCIÓN:
 CALLE: Sarmiento
 N°: 151
 ROL: 20-101
 PROPIETARIO:
 NORMATIVA PRC:
 ICH ZCH
 FECHA DE LEVANTAMIENTO: Julio 2017

Inmueble de alto valor patrimonial de volumetría compacta que se inscribe dentro del estilo arquitectónico colonial. Presenta asimetría en la disposición de vanos, cubierta de tejas de arcilla, con zócalo en relieve.

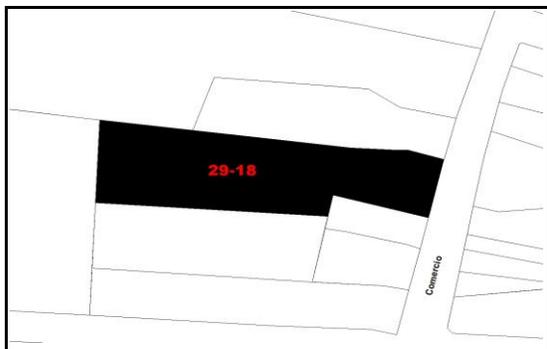
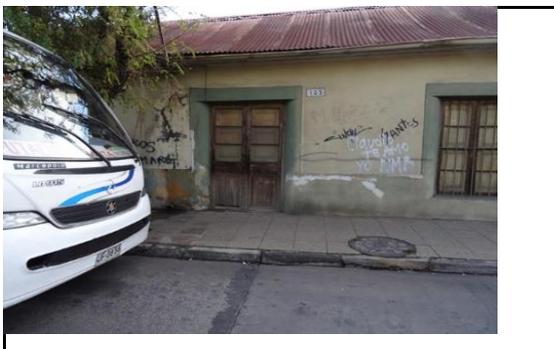
DIRECCIÓN:
 CALLE: Comercio
 N°: 185
 ROL: 29-18
 PROPIETARIO:
 NORMATIVA PRC:
 ICH ZCH
 FECHA DE LEVANTAMIENTO: Julio 2017

Inmueble de alto valor patrimonial de volumetría compacta que se inscribe dentro del estilo arquitectónico colonial. Presenta asimetría en la disposición de vanos, cubierta metálica y alero, con cornisa, zócalo y enmarcamiento de vanos en relieve.

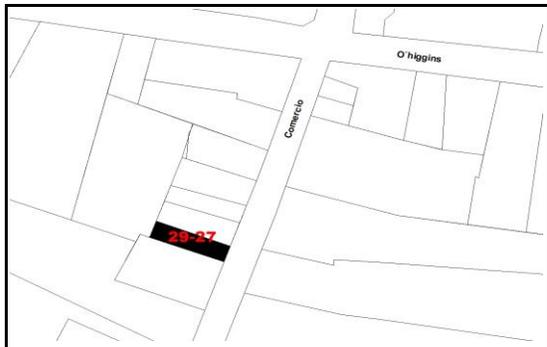
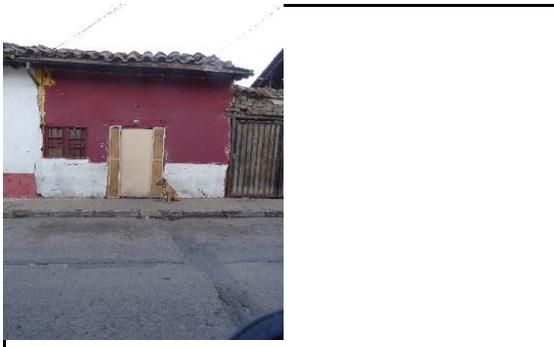
DIRECCIÓN:
 CALLE: Comercio
 N°:
 ROL: 29-27
 PROPIETARIO:
 NORMATIVA PRC:
 ICH ZCH
 FECHA DE LEVANTAMIENTO: Julio 2017

Inmueble de alto valor patrimonial de volumetría compacta que se inscribe dentro del estilo arquitectónico colonial. Presente asimetría en la disposición de vanos, cubierta de teja de arcilla con zócalo en relieve, sin enmarcamiento de vanos y fachada con avanzado nivel de deterioro.

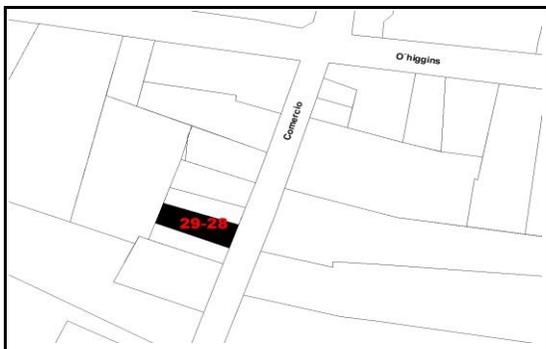
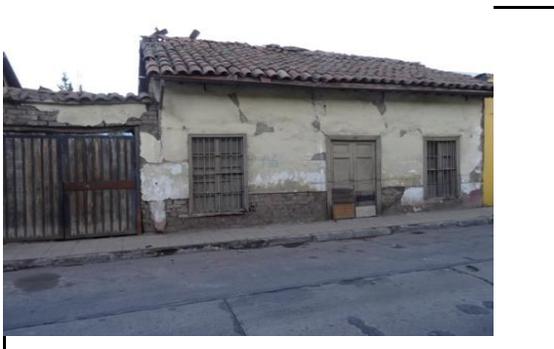
DIRECCIÓN:
 CALLE: Comercio
 N°: 0
 ROL: 29-28
 PROPIETARIO:
 NORMATIVA PRC:
 ICH ZCH
 FECHA DE LEVANTAMIENTO: Julio 2017

Inmueble de alto valor patrimonial de volumetría compacta que se inscribe dentro del estilo arquitectónico colonial. Presente simetría en la disposición de vanos, cubierta de teja de arcilla con zócalo en relieve, enmarcamiento de vanos en madera y fachada con avanzado nivel de deterioro.

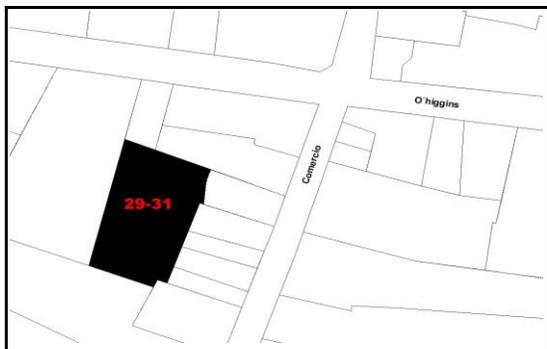
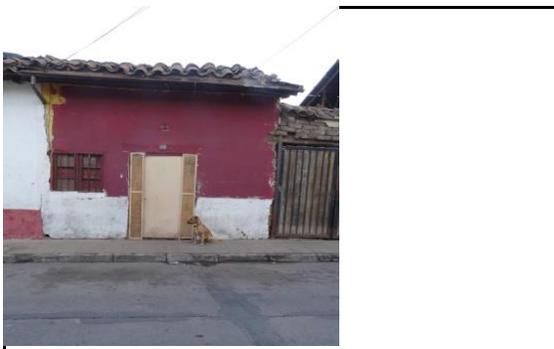
DIRECCIÓN:
 CALLE: Comercio
 N°: 271
 ROL: 29-31
 PROPIETARIO:
 NORMATIVA PRC:
 ICH ZCH
 FECHA DE LEVANTAMIENTO: Julio 2017

Inmueble de alto valor patrimonial de volumetría compacta que se inscribe dentro del estilo arquitectónico colonial. Presente asimetría en la disposición de vanos, cubierta de teja de arcilla con zócalo en relieve, sin enmarcamiento de vanos y fachada con avanzado nivel de deterioro.

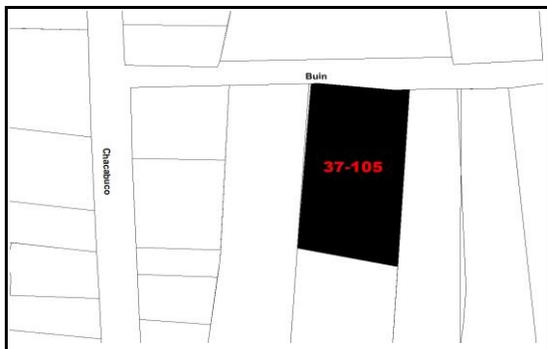
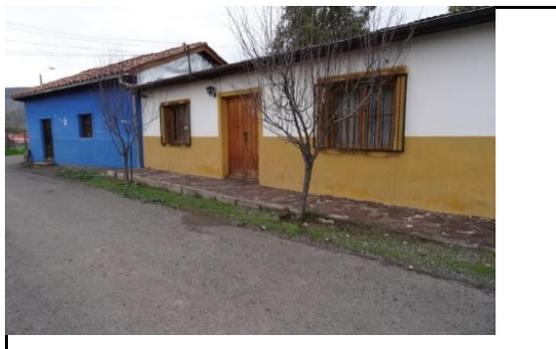
DIRECCIÓN:
 CALLE: Calle Buin
 N°: 0
 ROL: 37-105
 PROPIETARIO:
 NORMATIVA PRC:
 ICH ZCH
 FECHA DE LEVANTAMIENTO: Julio 2017

Inmueble de alto valor patrimonial de volumetría compacta que se inscribe dentro del estilo arquitectónico colonial. Presenta asimetría en la disposición de vanos, cubierta metálica y alero, con zócalo y enmarcamiento de vanos en relieve.

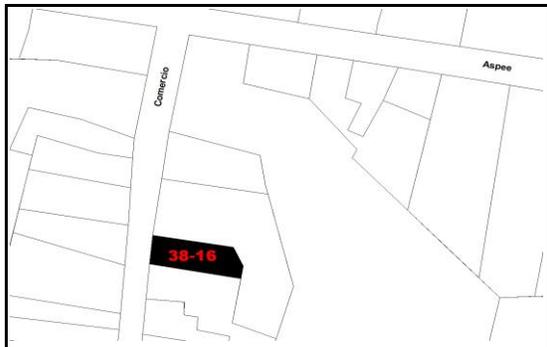
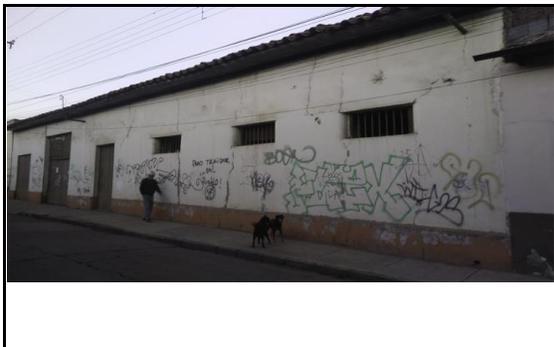
DIRECCIÓN:
 CALLE: Comercio
 N°: 0
 ROL: 38-16
 PROPIETARIO:
 NORMATIVA PRC:
 ICH ZCH
 FECHA DE LEVANTAMIENTO: Julio 2017

Inmueble de alto valor patrimonial de volumetría compacta que se inscribe dentro del estilo arquitectónico colonial. Presenta simetría en la disposición de vanos, cubierta de tejas de arcilla, con zócalo en relieve sin enmarcamiento de vanos.

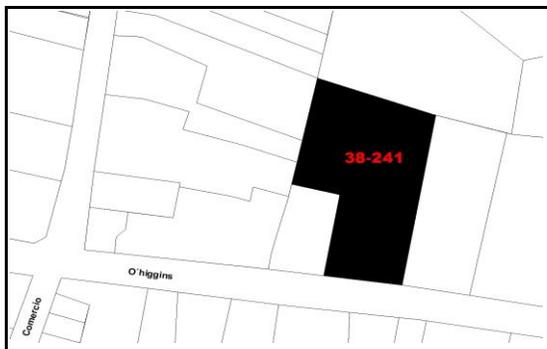
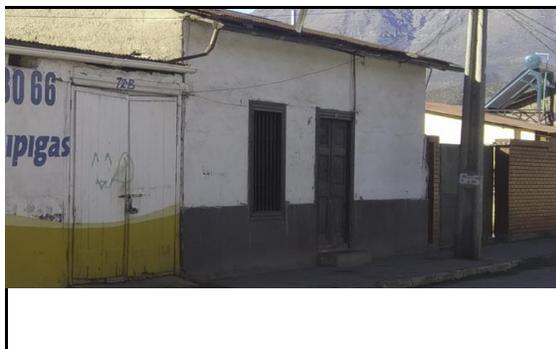
DIRECCIÓN:
 CALLE: Bernardo O'Higgins
 N°: 72
 ROL: 38-241
 PROPIETARIO:
 NORMATIVA PRC:
 ICH ZCH
 FECHA DE LEVANTAMIENTO: Julio 2017

Inmueble de alto valor patrimonial de volumetría compacta que se inscribe dentro del estilo arquitectónico colonial. Presenta asimetría en la disposición de vanos, cubierta metálica, con zócalo en relieve y enmarcamiento de vanos en madera.

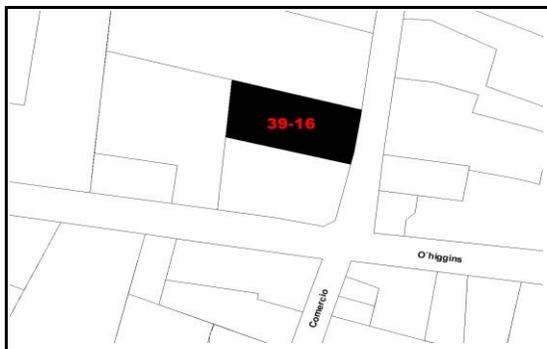
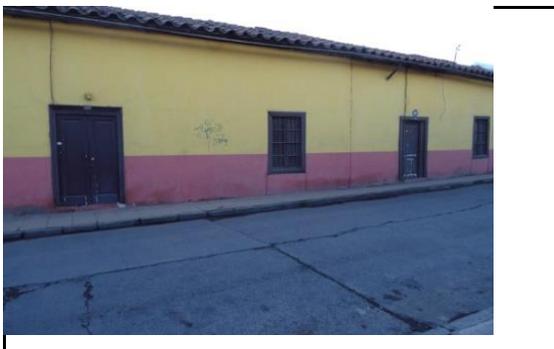
DIRECCIÓN:
 CALLE: Comercio
 N°: 311
 ROL: 39-16
 PROPIETARIO:
 NORMATIVA PRC:
 ICH ZCH
 FECHA DE LEVANTAMIENTO: Julio 2017

Inmueble de alto valor patrimonial de volumetría compacta que se inscribe dentro del estilo arquitectónico colonial. Presenta asimetría en la disposición de vanos, cubierta de teja de arcilla, con zócalo en relieve y enmarcamiento de vanos en madera.

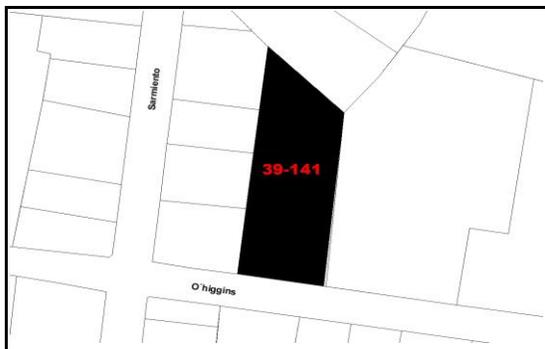
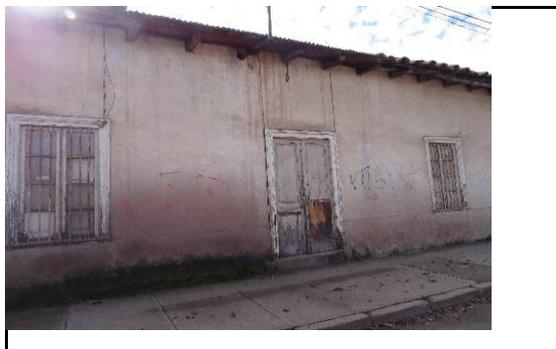
DIRECCIÓN:
 CALLE: Bernardo O'higgins
 N°: 0
 ROL: 39-141
 PROPIETARIO:
 NORMATIVA PRC:
 ICH ZCH
 FECHA DE LEVANTAMIENTO: Julio 2017

Inmueble de alto valor patrimonial de volumetría compacta que se inscribe dentro del estilo arquitectónico colonial. Presenta asimetría en la disposición de vanos, cubierta metálica, con zócalo en relieve y enmarcamiento de vanos en madera.

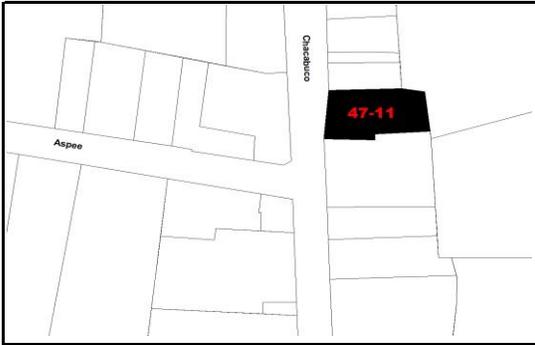
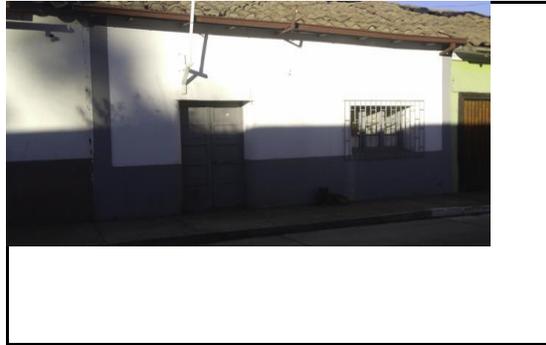
DIRECCIÓN:
CALLE: Chacabuco
N°: 0
ROL: 47-11
PROPIETARIO:
NORMATIVA PRC:
 ICH ZCH
FECHA DE LEVANTAMIENTO: Julio 2017

Inmueble de alto valor patrimonial de volumetría compacta que se inscribe dentro del estilo arquitectónico colonial. Presenta asimetría en la disposición de vanos, cubierta de tejas de arcilla, con zócalo en relieve sin enmarcamiento de vanos.

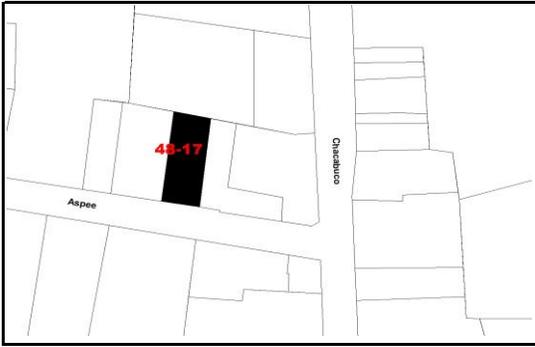
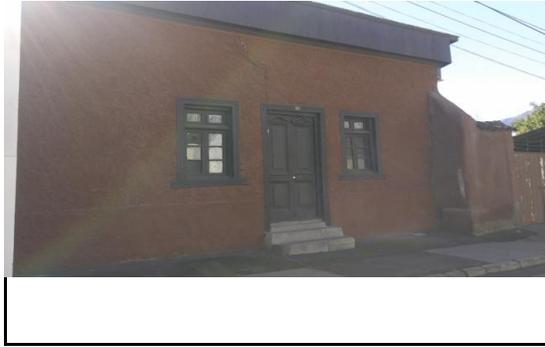
DIRECCIÓN:
CALLE: Aspee
N°: 0
ROL: 48-17
PROPIETARIO:
NORMATIVA PRC:
 ICH ZCH
FECHA DE LEVANTAMIENTO: Julio 2017

Inmueble de valor patrimonial intermedio que se asimila a una edificación de filiación estilística colonial con alteraciones modernistas en su morfología y expresión de fachada.

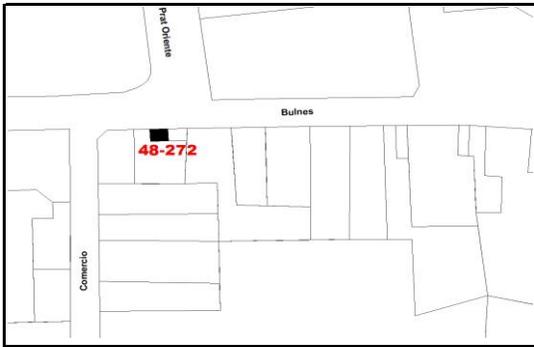
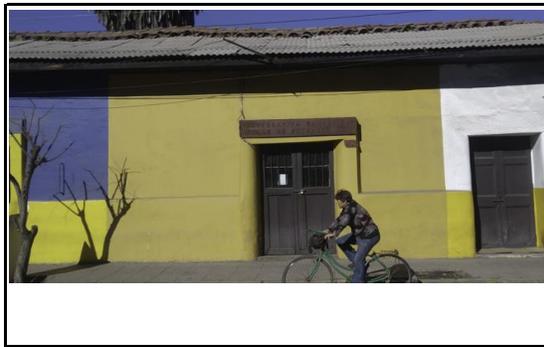
DIRECCIÓN:
 CALLE: Bulnes
 N°: cooperativa
 ROL: 48-272
 PROPIETARIO:
 NORMATIVA PRC:
 ICH ZCH
 FECHA DE LEVANTAMIENTO: Julio 2017

Inmueble de alto valor patrimonial de volumetría compacta que se inscribe dentro del estilo arquitectónico colonial. Presenta simetría en la disposición de vanos, cubierta metálica, con zócalo y enmarcamiento de vanos en relieve.

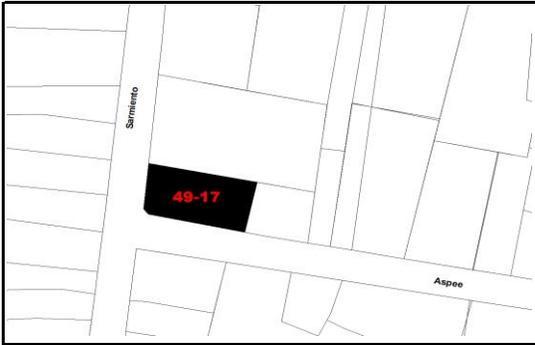
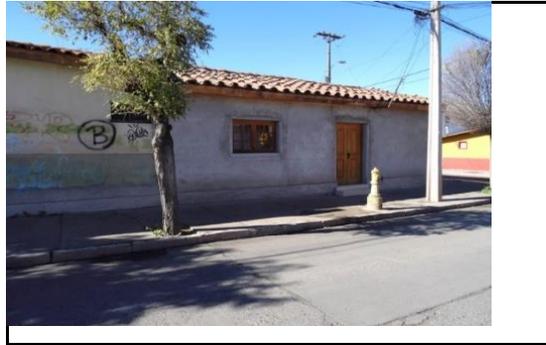
DIRECCIÓN:
CALLE: Sarmiento
N°: 0
ROL: 49-17
PROPIETARIO:
NORMATIVA PRC:
 ICH ZCH
FECHA DE LEVANTAMIENTO: Julio 2017

Inmueble de valor patrimonial intermedio que se asimila a una edificación de filiación estilística colonial con alteraciones modernistas en su morfología y expresión de fachada.

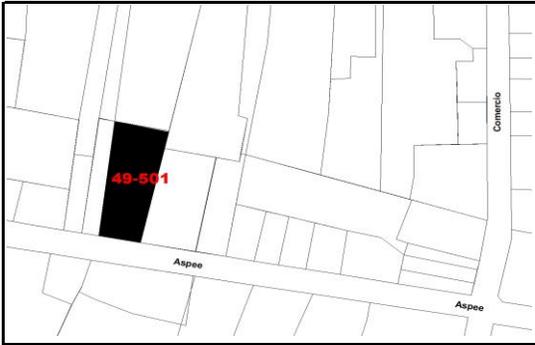
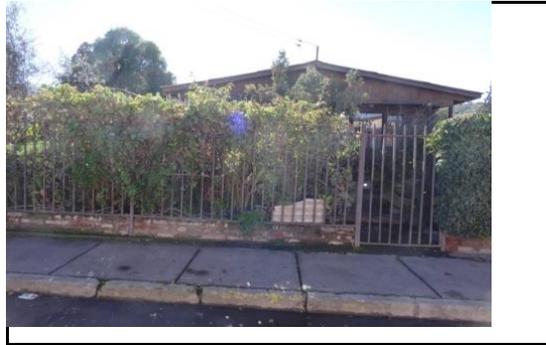
DIRECCIÓN:
CALLE: Aspee
N°: 0
ROL: 49-501
PROPIETARIO:
NORMATIVA PRC:
 ICH ZCH
FECHA DE LEVANTAMIENTO: Julio 2017

Elemento arquitectónico que por sus características morfológicas no se considera valioso dentro del entorno patrimonial de estilo colonial de la zona típica

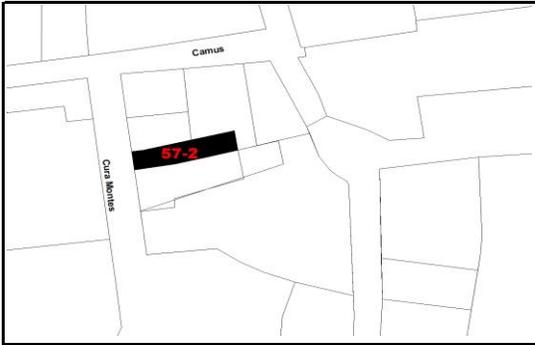
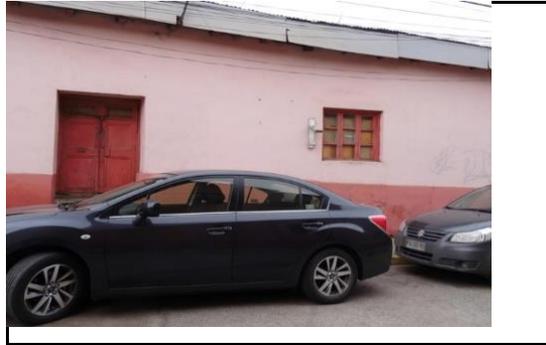
DIRECCIÓN:
CALLE: Carmontes
N°: 0
ROL: 57-2
PROPIETARIO:
NORMATIVA PRC:
 ICH ZCH
FECHA DE LEVANTAMIENTO: Julio 2017

Inmueble de alto valor patrimonial de estilo arquitectónico colonial, con disposición asimétrica de vanos sin enmarcamiento, cubierta metálica y zócalo en relieve.

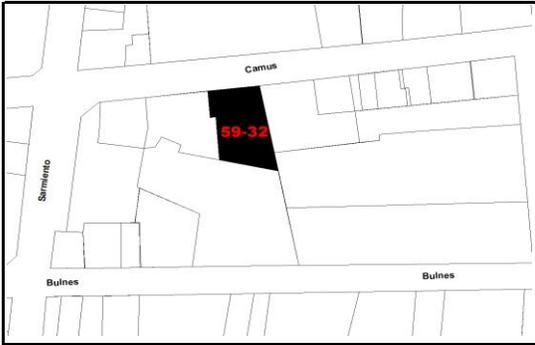
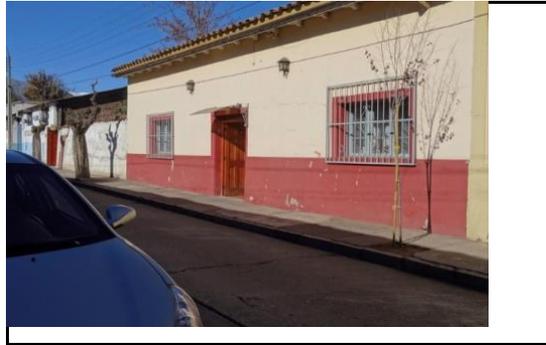
DIRECCIÓN:
 CALLE: Ambrosio Camus
 N°: 175
 ROL: 59-32
 PROPIETARIO:
 NORMATIVA PRC:
 ICH ZCH
 FECHA DE LEVANTAMIENTO: Julio 2017

Inmueble de alto valor patrimonial de volumetría compacta que se inscribe dentro del estilo arquitectónico colonial. Presenta simetría en la disposición de vanos, cubierta de tejas de arcilla, con zócalo y enmarcamiento de vanos en relieve.

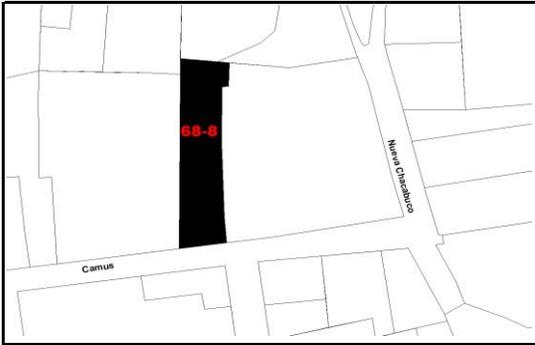
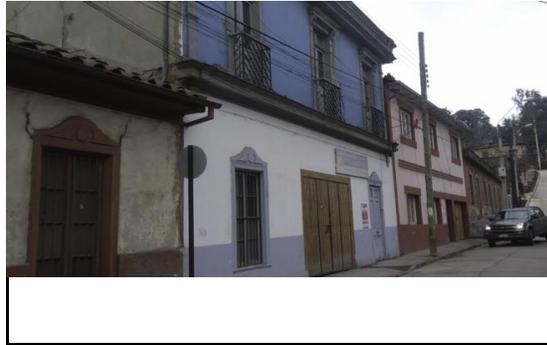
DIRECCIÓN:
 CALLE: Ambrosio Camus
 N°: 32
 ROL: 68-8
 PROPIETARIO:
 NORMATIVA PRC:
 ICH ZCH
 FECHA DE LEVANTAMIENTO: Julio 2017

Inmueble de alto valor patrimonial de volumetría compacta que se inscribe dentro del estilo arquitectónico colonial. Presenta simetría en la disposición de vanos, cubierta metálica, con zócalo, enmarcamiento de vanos, cornisas y ornamentos en relieve.

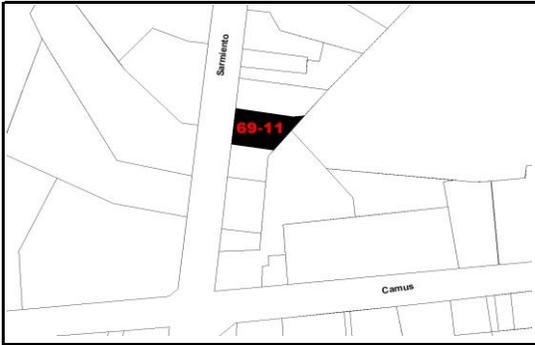
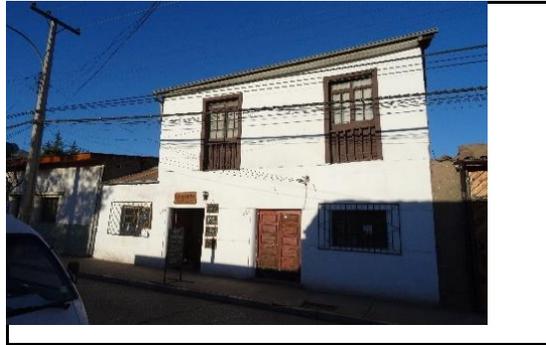
DIRECCIÓN:
 CALLE: Sarmiento
 N°: 634-631
 ROL: 69-11
 PROPIETARIO:

Inmueble de valor intermedio con volumetría alta que se inscribe dentro del estilo arquitectónico colonial. Presenta simetría en la disposición de vanos, cubierta metálica, con zócalo en relieve y enmarcamiento de vanos en madera, así como antepechos con balaustas.

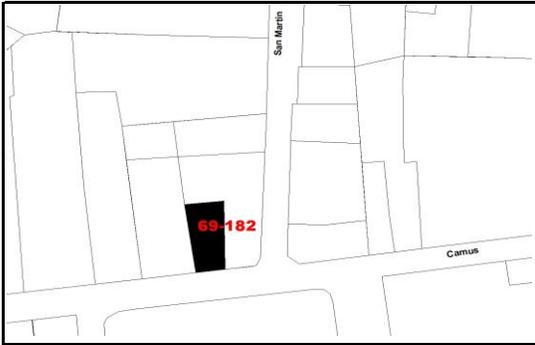
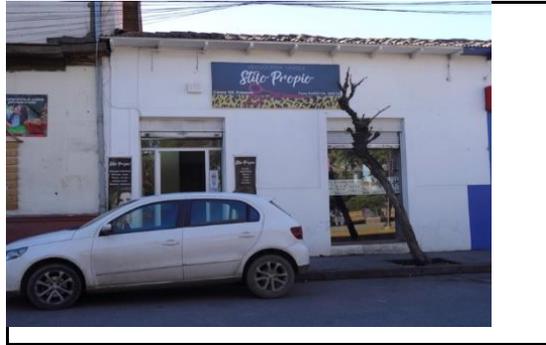
DIRECCIÓN:
CALLE: Ambrosio Camus
N°: 0
ROL: 69-182
PROPIETARIO:

Inmueble de alto valor patrimonial de volumetría compacta que se inscribe dentro del estilo arquitectónico colonial. Presenta simetría en la disposición de vanos, cubierta de tejas de arcilla, con zócalo y enmarcamiento de vanos en relieve.

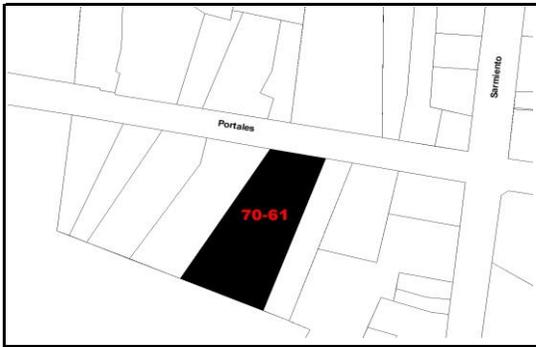
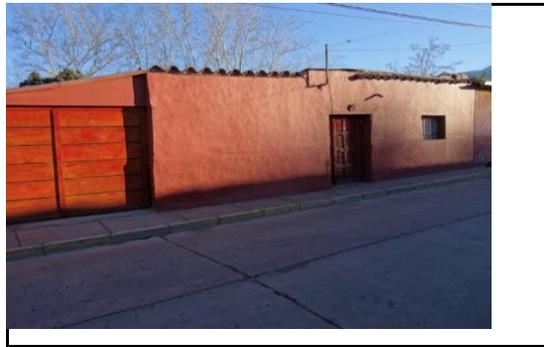
DIRECCIÓN:
 CALLE: Diego Portales
 N°: 231
 ROL: 70-61
 PROPIETARIO:
 NORMATIVA PRC:
 ICH ZCH
 FECHA DE LEVANTAMIENTO: Julio 2017

Inmueble de alto valor patrimonial de volumetría compacta que se inscribe dentro del estilo arquitectónico colonial. Presenta simetría en la disposición de vanos, cubierta de tejas de arcilla, con zócalo en relieve sin enmarcamiento de vanos.

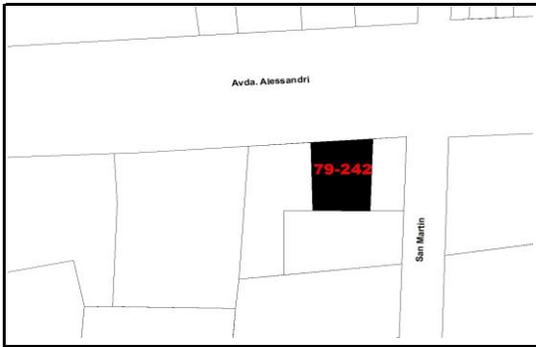
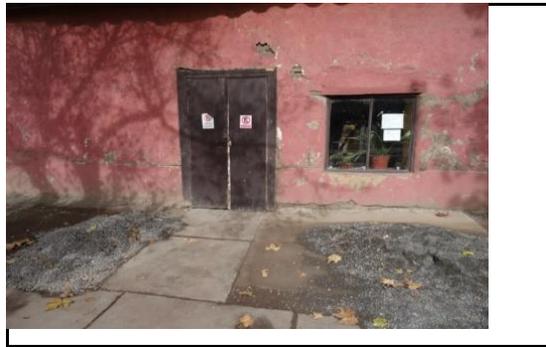
DIRECCIÓN:
CALLE: Alessandri
N°: 0
ROL: 79-242
PROPIETARIO:

Inmueble de alto valor patrimonial de volumetría compacta que se inscribe dentro del estilo arquitectónico colonial. Presenta asimetría en la disposición de vanos, cubierta metálica, con zócalo en relieve y enmarcamiento de vanos en madera.

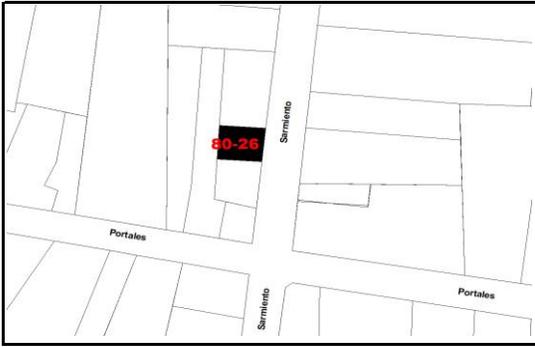
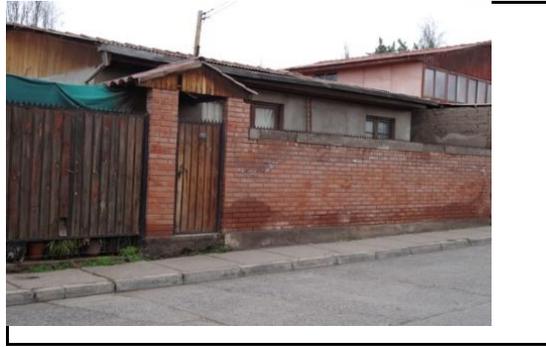
DIRECCIÓN:
 CALLE: Sarmiento
 N°: 711
 ROL: 80-26
 PROPIETARIO:
 NORMATIVA PRC:
 ICH ZCH
 FECHA DE LEVANTAMIENTO: Julio 2017

Elemento que por sus características morfológicas y arquitectónicas no se considera de valor patrimonial y por ello es discordante con su entorno urbano

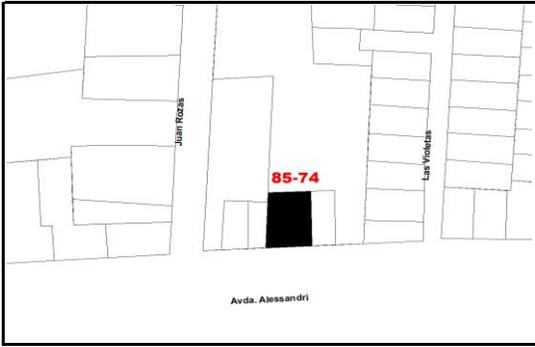
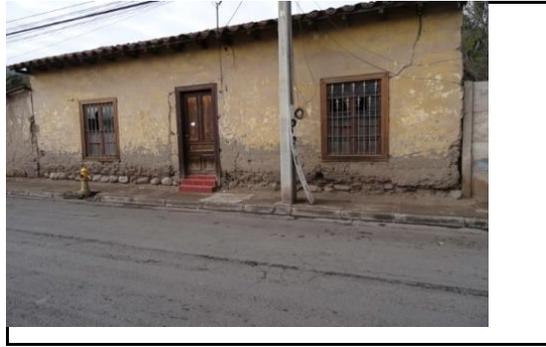
DATOS GENERALES

Inmueble de alto valor patrimonial de volumetría compacta que se inscribe dentro del estilo arquitectónico colonial. Presenta simetría en la disposición de vanos, cubierta de teja de arcilla, con zócalo deteriorado y enmarcamiento de vanos en madera.

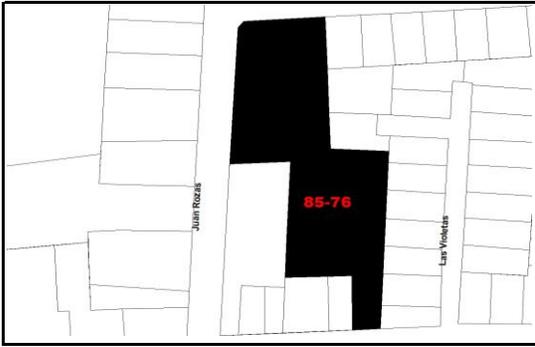
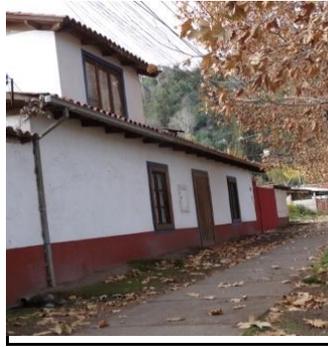
DIRECCIÓN:
 CALLE: Alessandri
 N°: 84
 ROL: 85-76
 PROPIETARIO:

Inmueble de alto valor patrimonial de volumetría compacta que se inscribe dentro del estilo arquitectónico colonial. Presenta regularidad en la disposición de vanos, cubierta de teja de arcilla, con zócalo en relieve y enmarcamiento de vanos en madera.

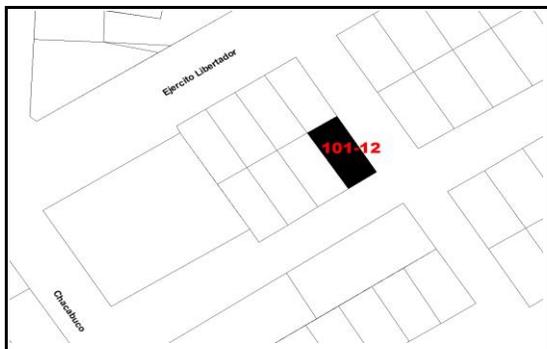
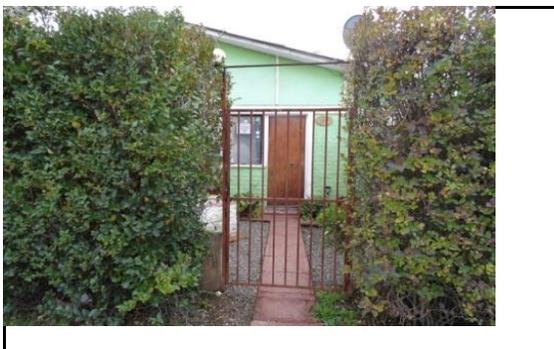
DIRECCIÓN:
 CALLE: 6 de febrero
 N°: 249
 ROL: 101-12
 PROPIETARIO:
 NORMATIVA PRC:
 ICH ZCH
 FECHA DE LEVANTAMIENTO: Julio 2017

Elemento arquitectónico que por sus características morfológicas no se considera valioso dentro del entorno patrimonial de estilo colonial de la zona típica
