Notas del ICC

2/6

Protección contra Incendios en Edificios Históricos

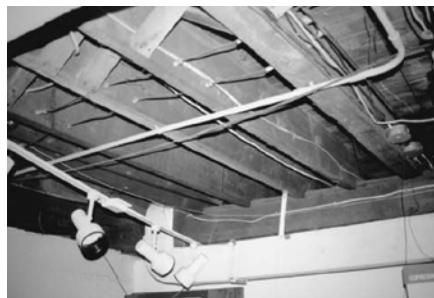
Figura 1. Ejemplo de vigas no protegidas en el cielo raso de un sótano.

Los museos que se encuentran en edificios históricos son más vulnerables a los incendios que otros museos. Esto se debe principalmente a su potencial de combustibilidad más alto y a una falta general de compartimentalización (subdivisión) de los edificios. El armazón de madera usado en toda la estructura se torna muy seco con los años y puede incendiarse con facilidad. A menudo se dejan sin protección las vigas del cielo raso de los sótanos (Figura 1), así como el armazón de los muros en las mansardas y los espacios muy angostos. Por ejemplo, las decoraciones de madera barnizada y los innumerables elementos inflamables de muebles grandes, colchones,

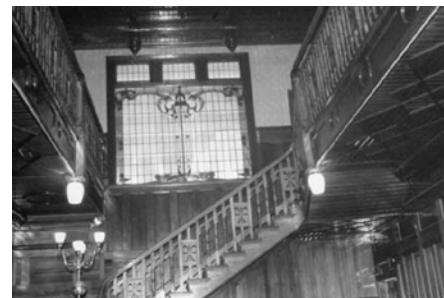
Figura 2. Las escaleras abiertas permiten que el fuego y el humo se extiendan con rapidez.

cortinas y alfombras proporcionan una cantidad considerable de combustible. Esto se agrava aún más por la presencia de escaleras centrales abiertas, que generalmente ascienden por varios pisos (Figura 2). Tales aberturas verticales aportan una fuente generosa de oxígeno, y actúan como cañones de chimenea que permiten que las llamas, los gases calientes, el calor y el humo se propaguen con extraordinaria rapidez. Frecuentemente el fuego se extiende tan rápidamente que no puede ser apagado con extinguidores de incendios. Incluso los incendios pequeños y restringidos pueden causar un daño enorme a las colecciones, al igual que los efectos indirectos, como por ejemplo el perjuicio provocado por el humo que a menudo se puede extender a todo el edificio.

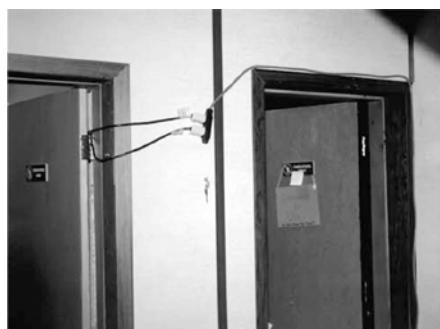
Figura 3. El cableado eléctrico temporal representa un riesgo de incendio significativo; debe reemplazarse por otro permanente.

La instalación de cables eléctricos de forma insegura sigue representando un riesgo de incendio importante. El cableado eléctrico temporal (Figura 3) puede reemplazarse fácilmente por otro permanente. Se deben retirar los cables de extensión (que a menudo se encuentran bajo las alfombras) e instalar toma corrientes eléctricas permanentes. También se deben reemplazar las antiguas canalizaciones de distribución interior por canalizaciones eléctricas nuevas y autorizadas. Los artefactos de iluminación (Figura 4) deben cumplir con los códigos eléctricos locales y las instalaciones eléctricas del edificio deben ser revisadas cada diez años por un electricista calificado.

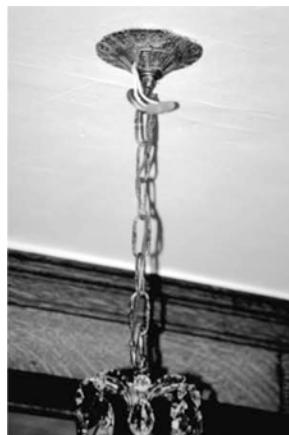
Figura 4. El cableado eléctrico expuesto de esta lámpara no cumple con los códigos eléctricos.

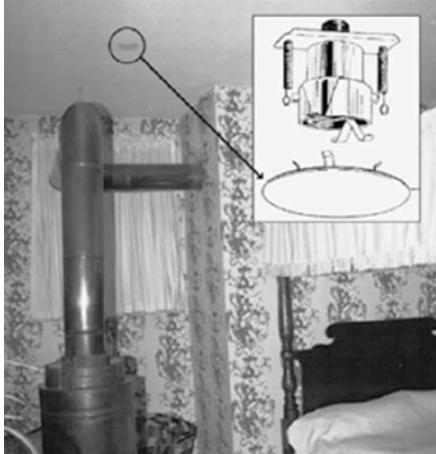
Figura 5. Rociador embutido en el cielo raso que no afecta la apariencia histórica.

Los rociadores no tienen por qué afectar la estructura histórica del edificio y pueden instalarse de manera sutil. Es posible incrustarlos en los cielos rasos (Figura 5) o mimetizarlos con las terminaciones arquitectónicas de madera (Figura 6). Se pueden pintar las tapas de los nichos (sólo el fabricante) para igualar el color, la textura o la veta de madera del cielo raso. Los instaladores con experiencia y los contratistas conscientes pueden encontrar soluciones innovadoras

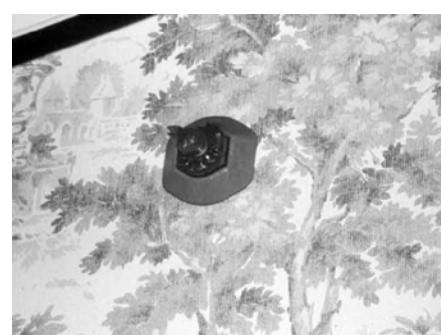
Figura 6. Rociador instalado de manera tal que se mimetice con las terminaciones arquitectónicas de madera.
