NUESTRO PATRIMONIO HOY

MONUMENTOS DAÑADOS 2010

CONSEJO DE MONUMENTOS NACIONALES

El objetivo de esta publicación denominada "Nuestro Patrimonio Hoy" es presentar un catálogo con el propósito de poder recoger y procesar la información de los catastros efectuados a la fecha, para evaluar y dimensionar los daños y sirviendo de guía para el trabajo posterior de restauración y recuperación del patrimonio afectado.

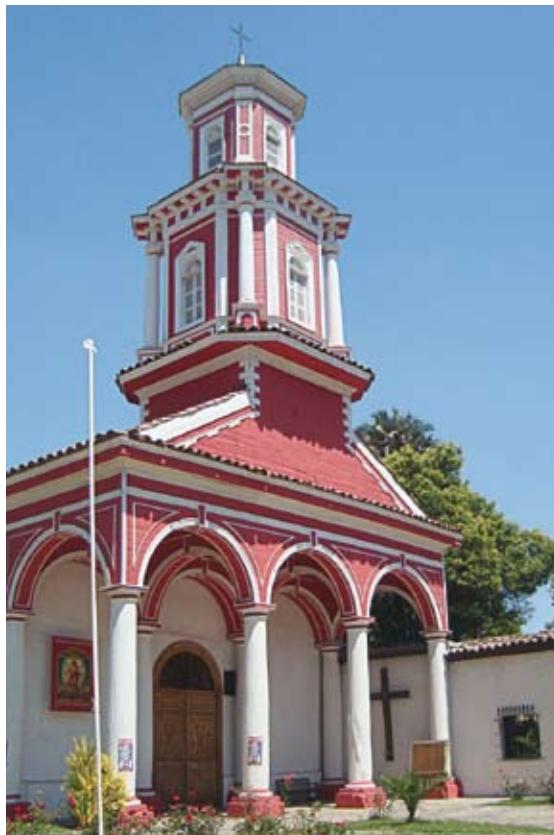
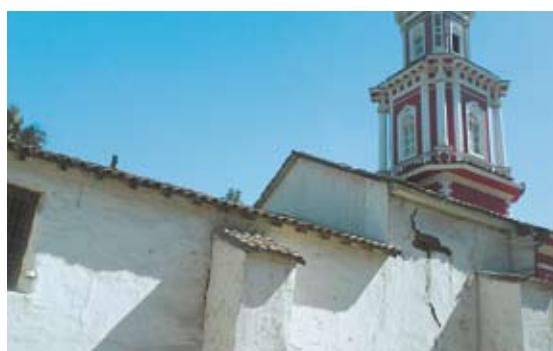
IGLESIA Y CONVENTO DE SAN FRANCISCO DE CURIMÓN

Grado de daños: Mayor.

Descripción de daños: Daños severos en muros laterales de adobe. Derrumbe parcial en sector norte. Asentamiento en terreno colindante. Corte en arbotantes de adobe. Grieta en sector de escalera.

Medidas adoptadas: Acondicionamiento de sectores en peligro de derrumbe. Retiro de todos los elementos de valor patrimonial.

Recomendación: Apuntalamiento de muros con riesgo de derrumbe, proyecto de recuperación integral.

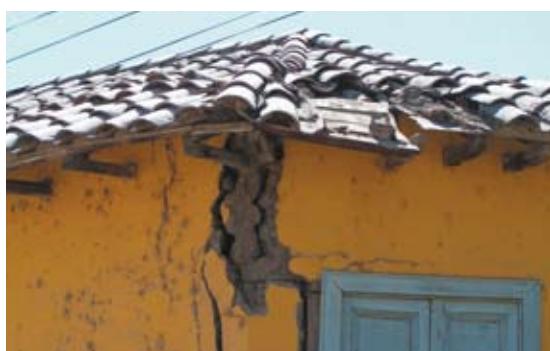
CASA DE DON DOMINGO FAUSTINO SARMIENTO

Grado de daños: Mayor.

Descripción de daños: Separación y desaplome de muros. Desprendimiento de materiales sobrepuestos.

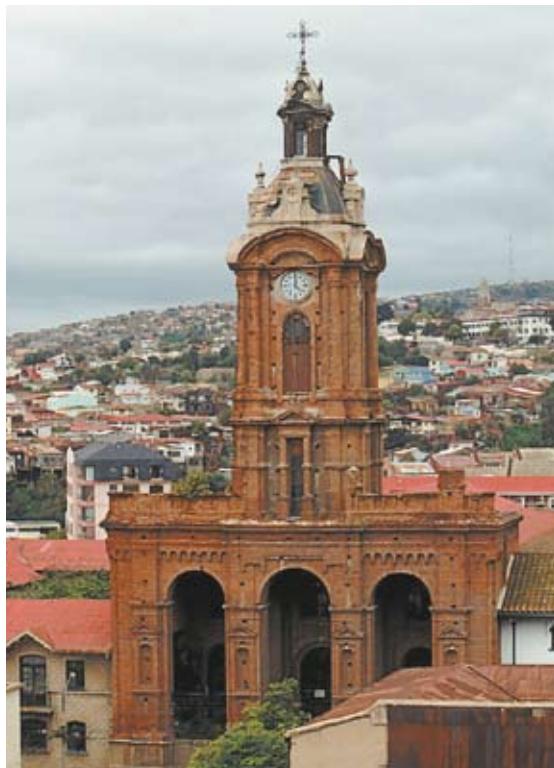
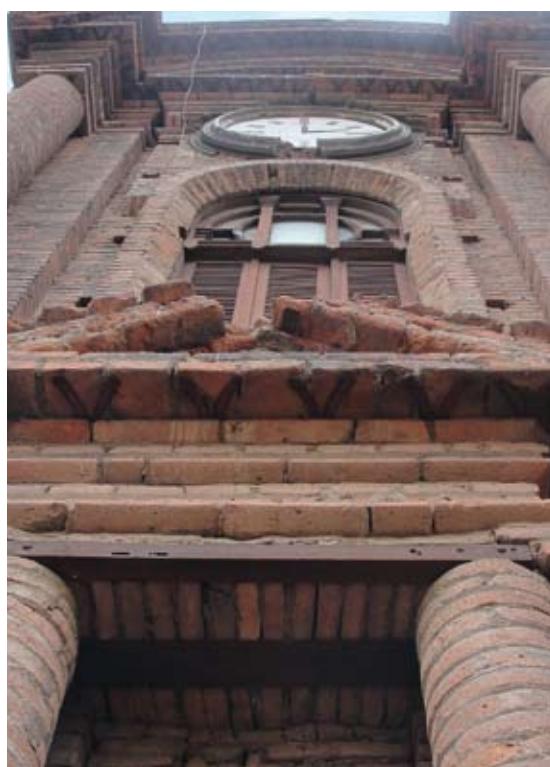
IGLESIA Y CONVENTO DE SAN FRANCISCO DEL BARÓN

Grado de daños: Mayor.

Descripción de daños: Inmueble con daños significativos desde antes del terremoto, estos daños se agravaron.

Medidas adoptadas: Acordonamiento del perímetro y retiro de elementos sueltos.

Recomendación: Consolidación estructural de la torre, proyecto de recuperación integral.

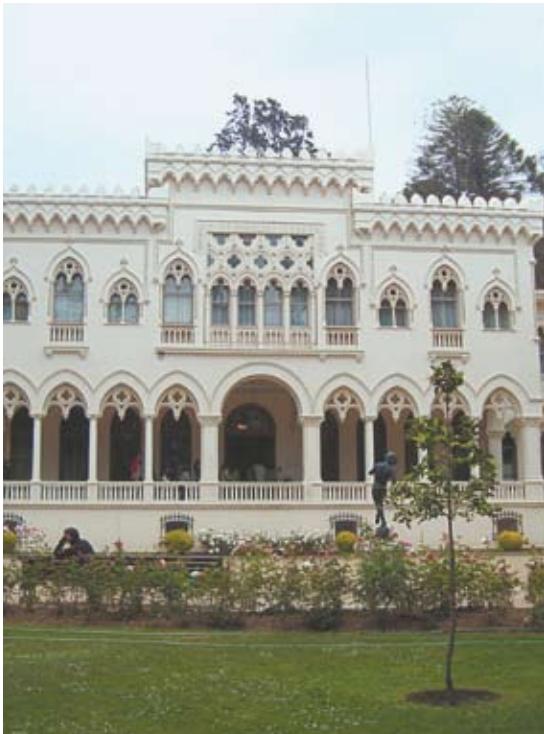
PALACIO Y PARQUE VERGARA

Grado de daños: Mayor.

Descripción de daños: Colapso de muros, tabiques y elementos decorativos interiores.

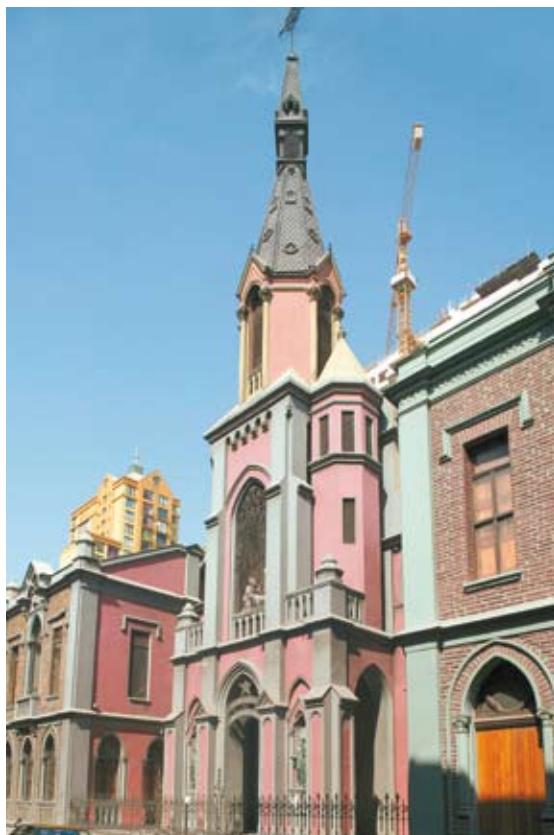
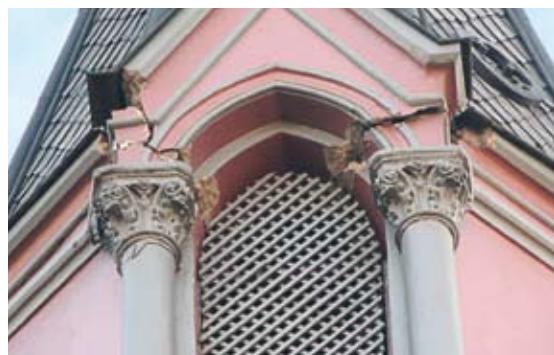
IGLESIA SAN PEDRO

Grado de daños: Mayor.

Descripción de daños: Fractura en base de torre campanario, grietas en contrafuertes y arcos ojivales.

Medidas adoptadas: Declarado inhabitable, cercado del perímetro hacia espacio público.

Recomendación: Proyecto de recuperación integral.

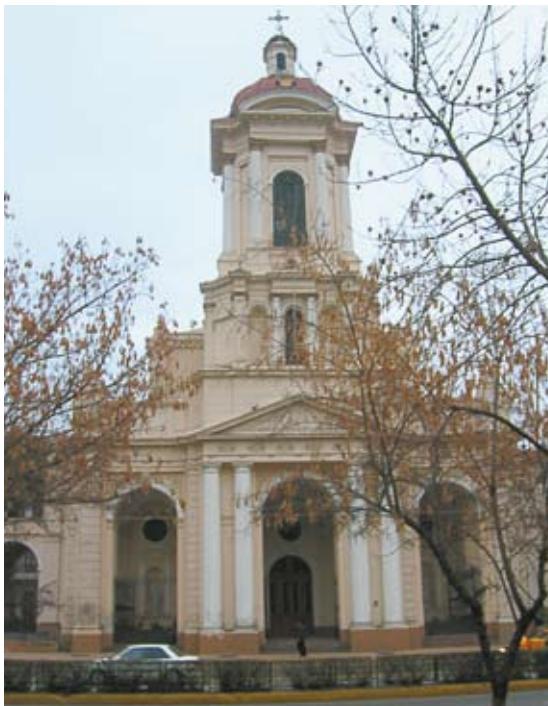
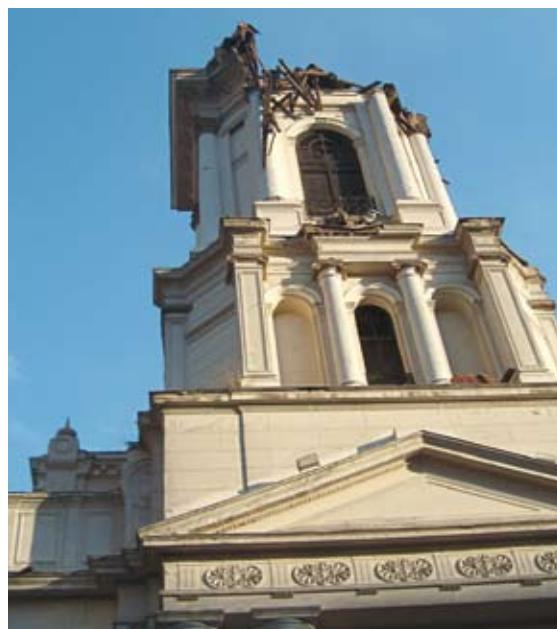
IGLESIA NUESTRA SEÑORA DE LA DIVINA PROVIDENCIA

Grado de daños: Regular.

Descripción de daños: Cúpula y parte de la torre colapsaron, el material desprendido cayó sobre la cubierta.

Medidas adoptadas: Declarado inhabitable.

Recomendación: Proyecto de recuperación integral.

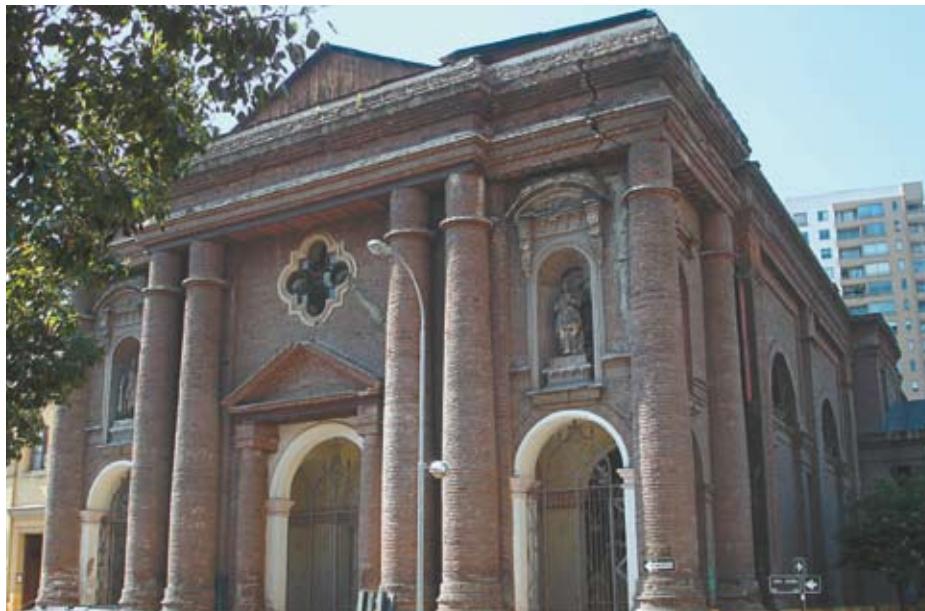
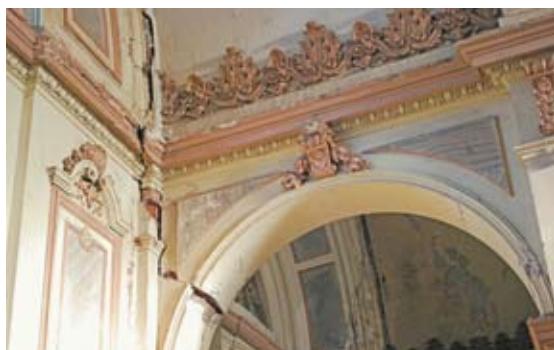
IGLESIA DE SAN ISIDRO LABRADOR

Grado de daños: Mayor.

Descripción de daños: Muro poniente, contrafuertes exteriores y atrio de acceso lateral desapalmados y con riesgo de colapso, grietas en arcos, elementos decorativos, estucos y molduras desprendidos.

Medidas adoptadas: Declarado inhabitable.

Recomendación: Proyecto de recuperación integral.

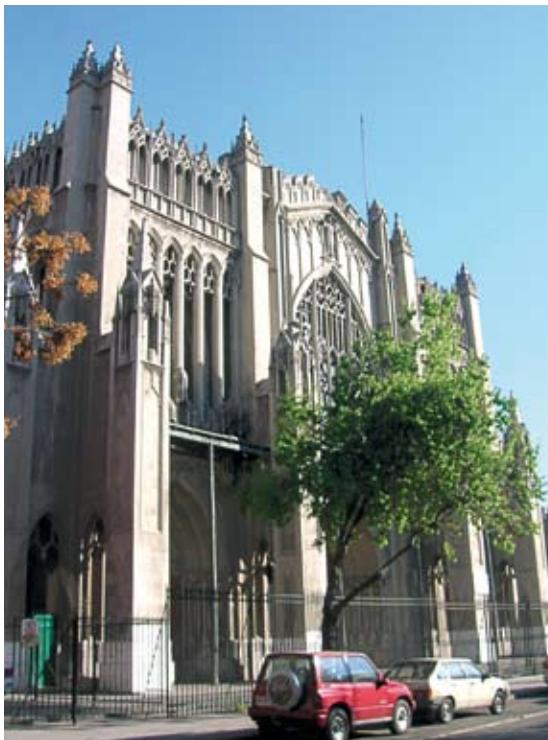
BASÍLICA DEL SALVADOR

Grado de daños: Mayor.

Descripción de daños: Inmueble con daños significativos desde antes del terremoto, estos daños se agravaron.

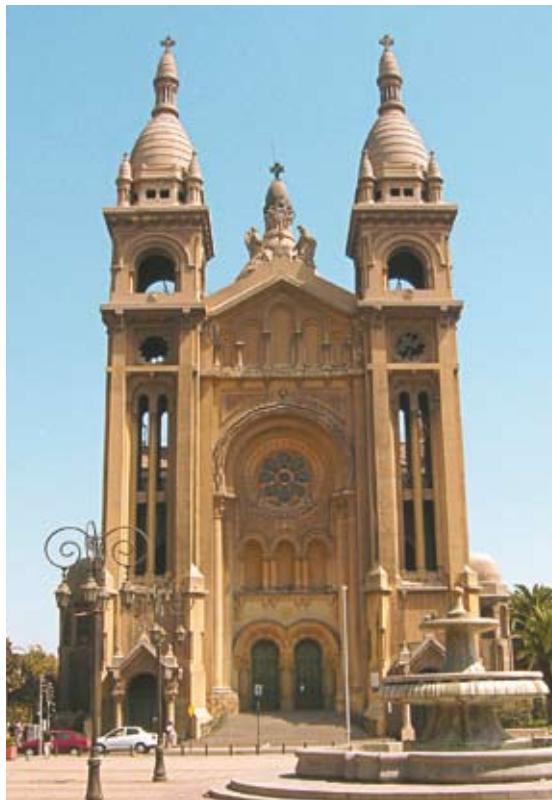
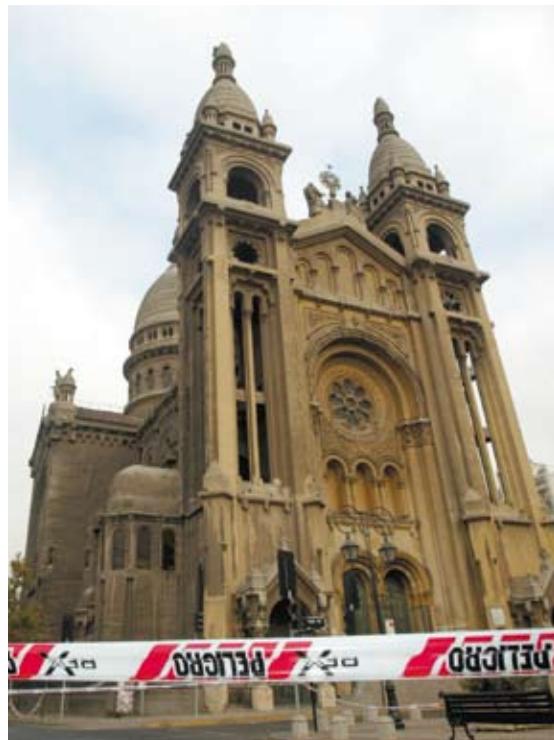
BASÍLICA DE LOS SACRAMENTINOS

Grado de daños: Mayor.

Descripción de daños: Numerosos desprendimientos de ornamentos interiores y exteriores. Grietas generalizadas en el hormigón armado que al tener muchos nudos de piedras pierde su resistencia estructural.

Medidas adoptadas: Acordonamiento del perímetro.

Recomendación: Estudio profundo de situación estructural.

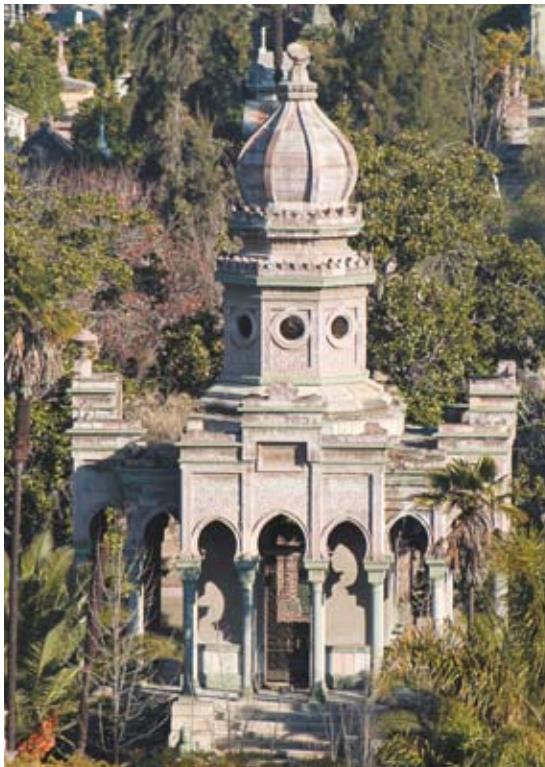
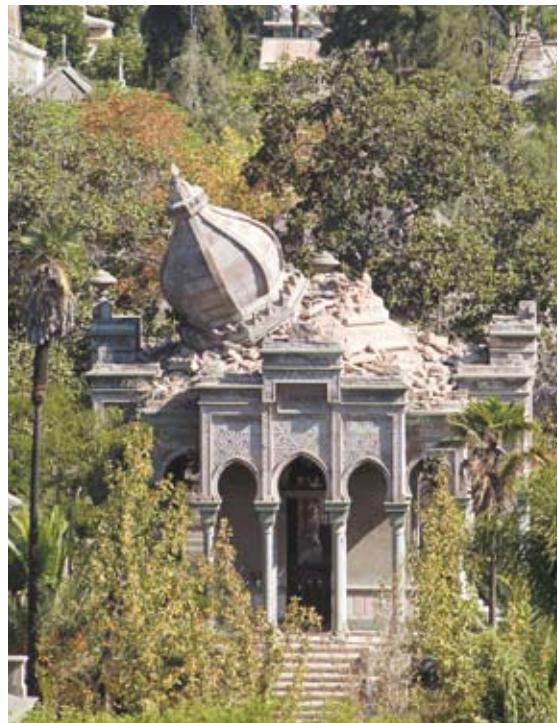
MAUSOLEO CLAUDIO VICUÑA

Grado de daños: Mayor.

Descripción de daños: Colapso de cúpula, desprendimiento de elementos ornamentales, grietas y fisuras.

Medidas adoptadas: Cercado.

Recomendación: Proyecto de recuperación integral.

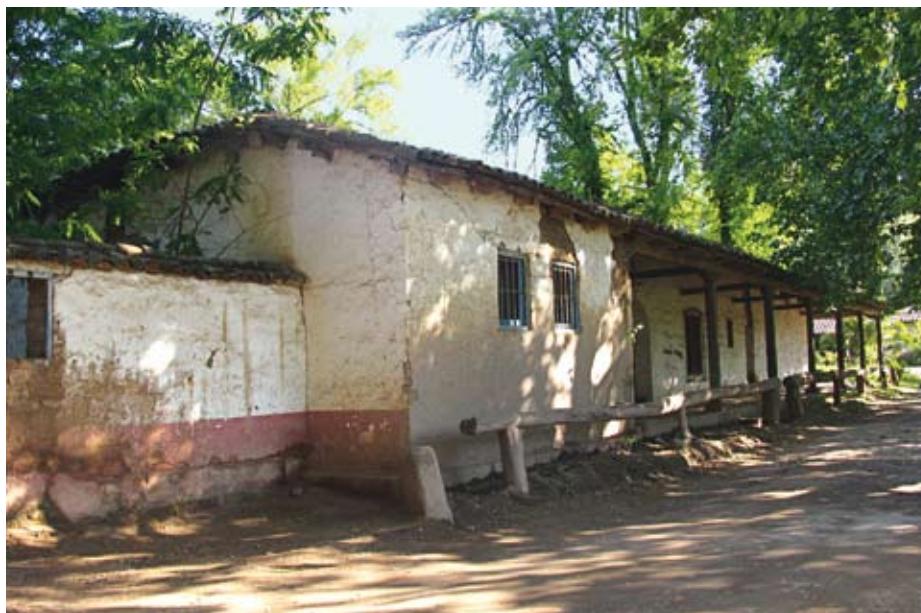
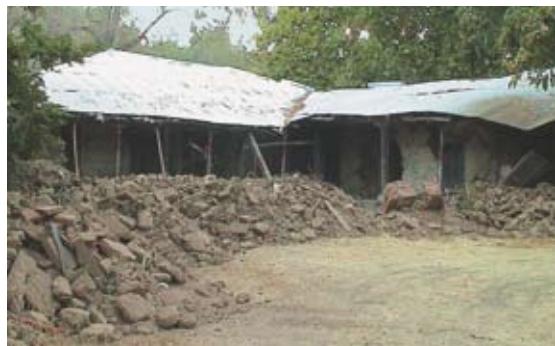
CASA ESQUINA EX FUNDO RANGUE

Grado de daños: Mayor.

Descripción de daños: Inmueble con daños significativos desde antes del terremoto. Estos daños se agravaron.

Recomendación: Proyecto de recuperación integral.

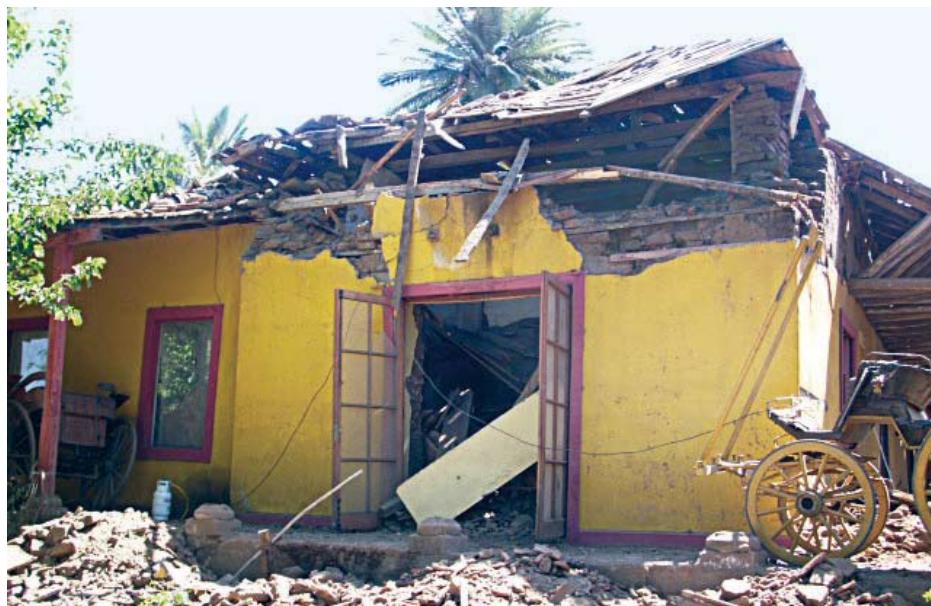
CASONA DE LA HACIENDA ALHUÉ

Grado de daños: Mayor.

Descripción de daños: Colapso parcial del inmueble.

Recomendación: Proyecto de recuperación integral.

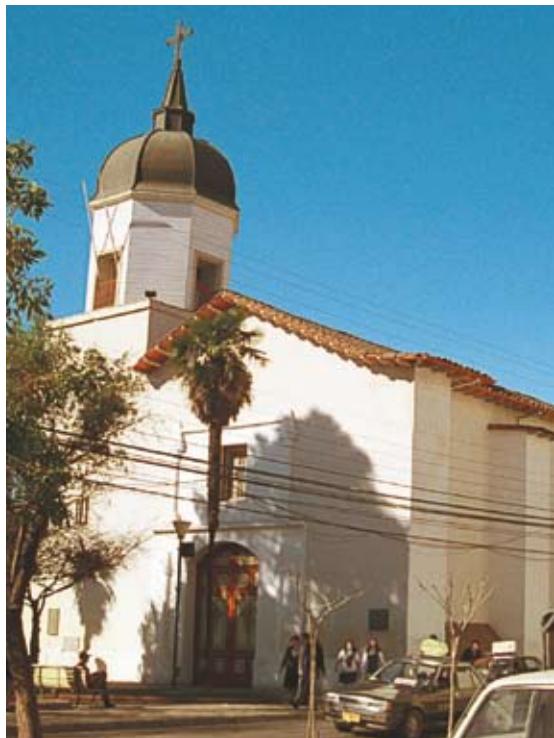
IGLESIA DE LA MERCED

Grado de daños: Mayor.

Descripción de daños: Muros agrietados, colapso de muro lateral, desprendimiento de contrafuertes.

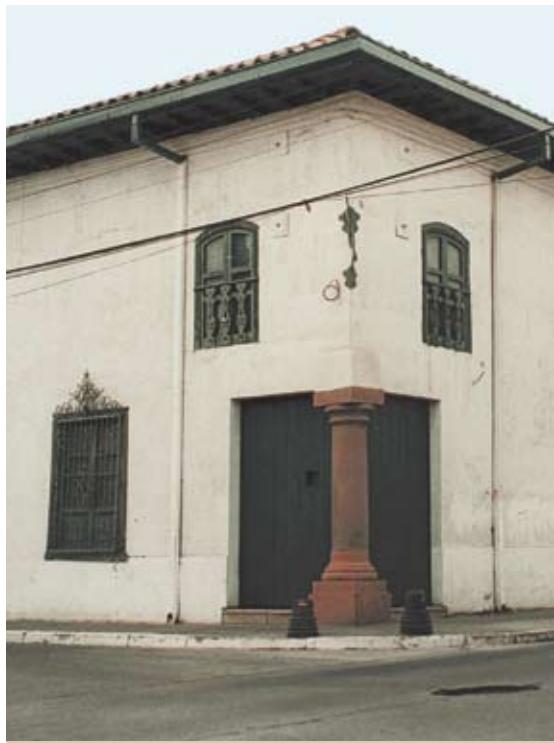
CASA DEL PILAR DE PIEDRA

Grado de daños: Mayor.

Descripción de daños: Muros separados y agrietados, desprendimiento de revoques, compromiso en instalación eléctrica.

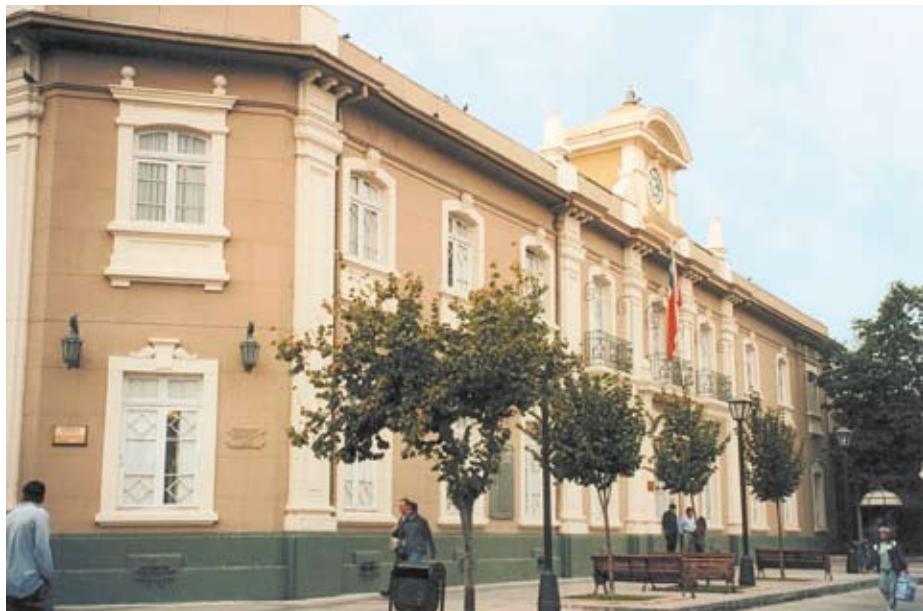
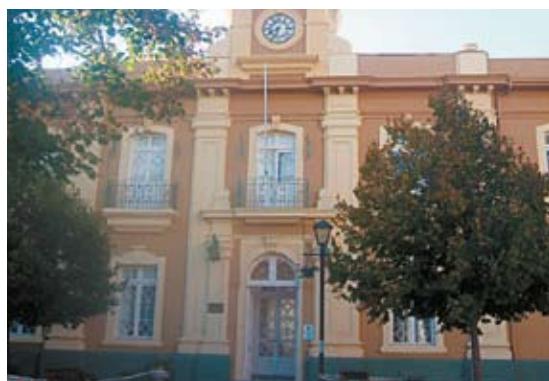
EDIFICIO DE LA GOBERNACIÓN PROVINCIAL DE CACHAPOAL

Grado de daños: Mayor.

Descripción de daños: Muros agrietados y desaplomados, desprendimiento de revocos.

Medidas adoptadas: Acondicionamiento del perímetro, retiro de elementos sueltos, inmueble parcialmente inhabitable.

Recomendación: Proyecto de recuperación integral.

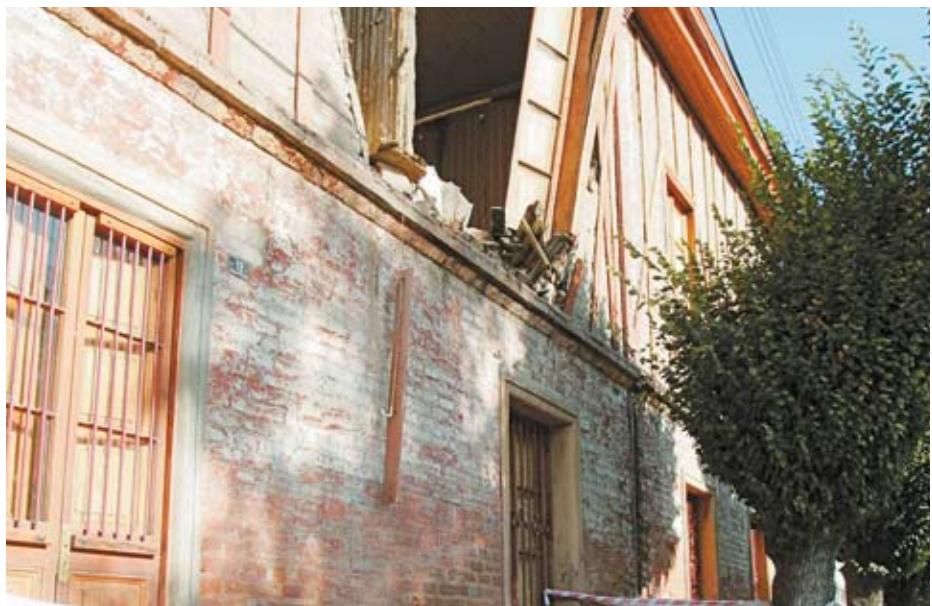
CASA HODGKINSON DE GRANEROS

Grado de daños: Mayor.

Descripción de daños: Muros y tabiques de segundo nivel colapsados.

Medidas adoptadas: Declarado inhabitable.

Recomendación: Despeje de segundo nivel. Proyecto de recuperación integral.

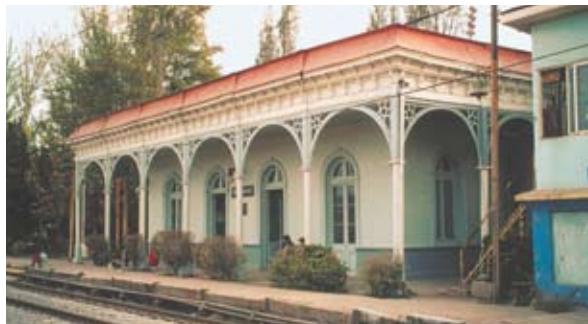
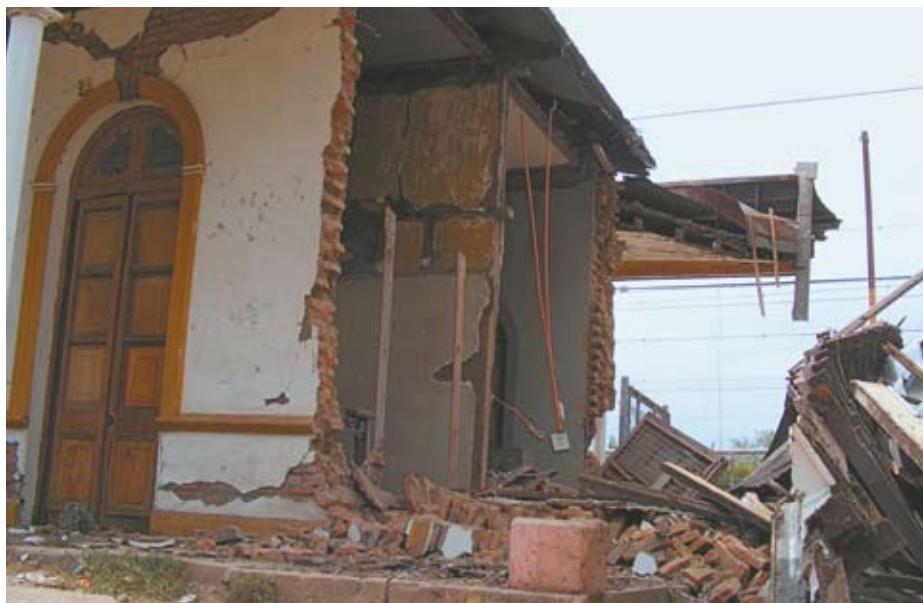
ESTACIÓN DE FERROCARRILES DE SAN FRANCISCO DE MOSTAZAL

Grado de daños: Mayor.

Descripción de daños: Inmueble parcialmente derrumbado, muros y tabiques agrietados y desaplamados, pérdida de estucos y ornamentos.

Medidas adoptadas: Declarado inhabitable.

Propuesta: Proyecto de recuperación integral.

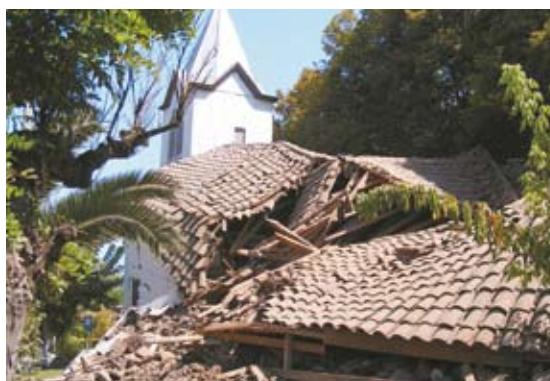
IGLESIA DE GUACARHUE

Grado de daños: Mayor.

Descripción de daños: Nave derrumbada, altar, nave lateral y torre con riesgo de colapso.

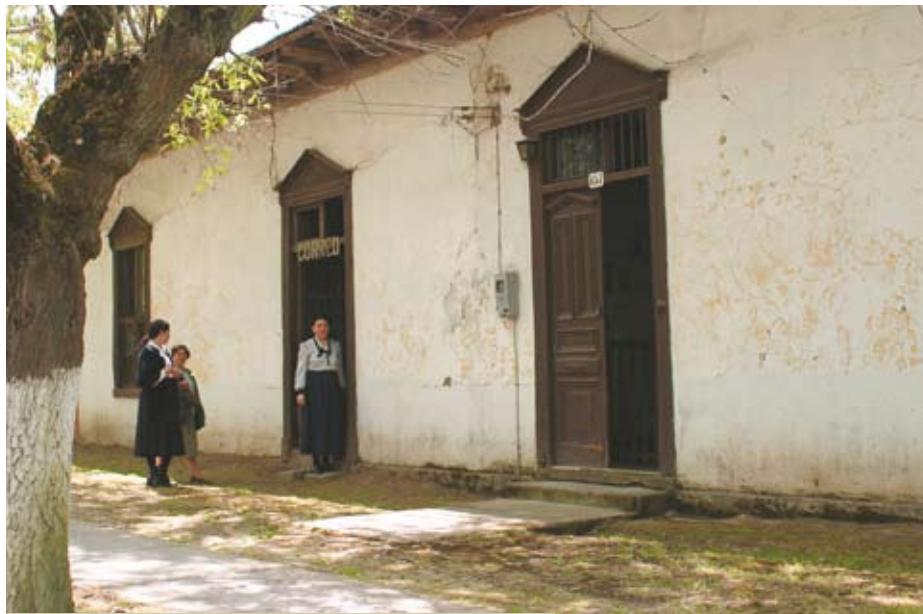
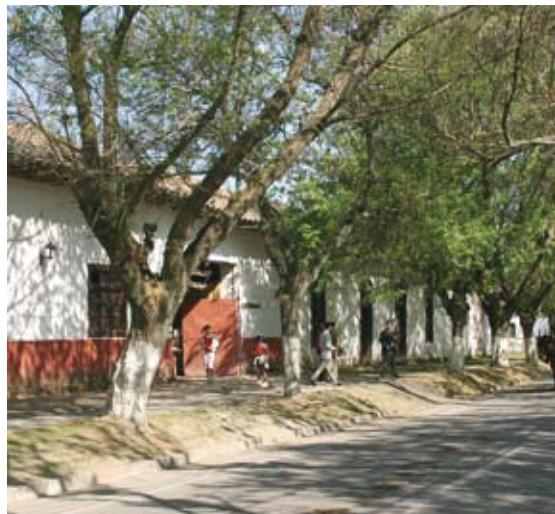
PUEBLO DE ZÚÑIGA

Grado de daños: Mayor.

Descripción de daños: Porcentaje importante de viviendas colapsadas. Los daños más reiterados son muros separados, agrietados y desaplamados, pérdidas de cubiertas.

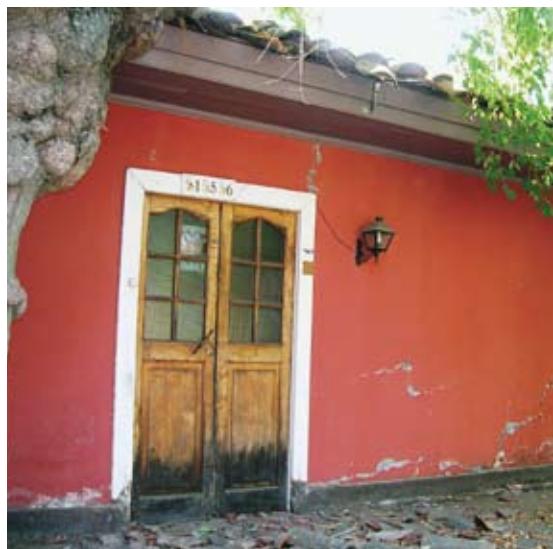
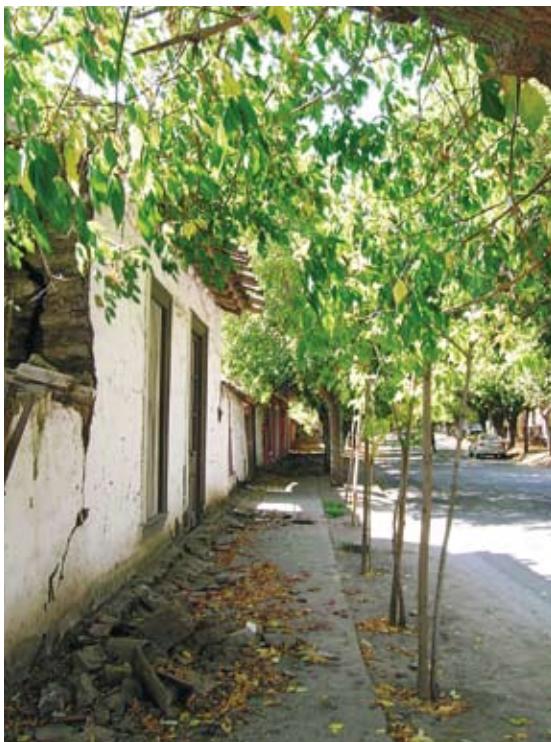
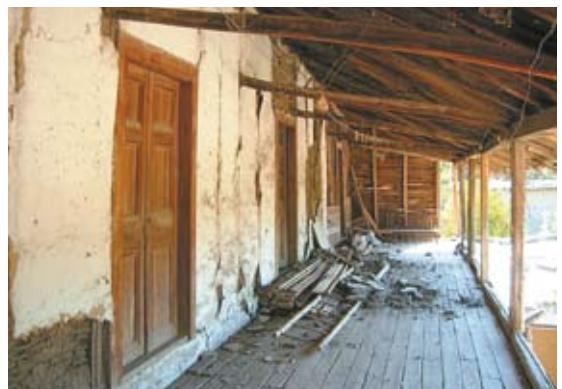
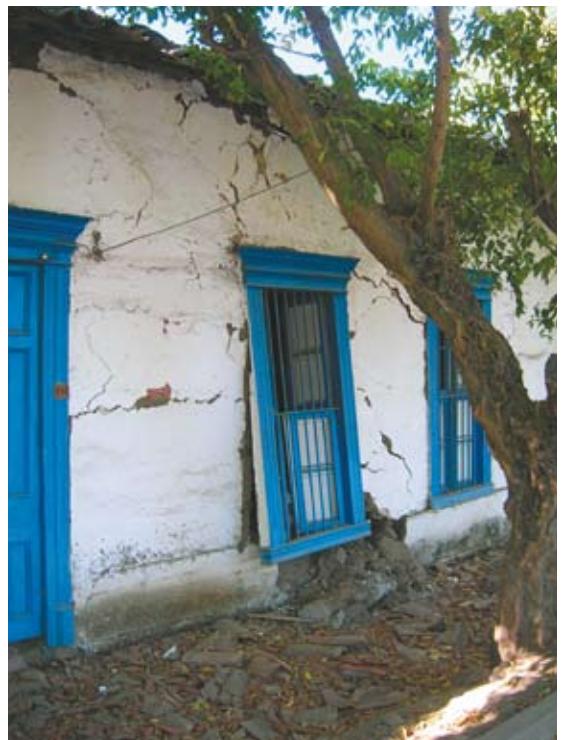
PUEBLO DE ZÚÑIGA

Medidas adoptadas: Aproximadamente el 40% de los inmuebles han sido declarados inhabitables. El CMN entregó mangas plásticas para proteger los inmuebles de la lluvia.

Recomendación: Proyecto de recuperación integral.

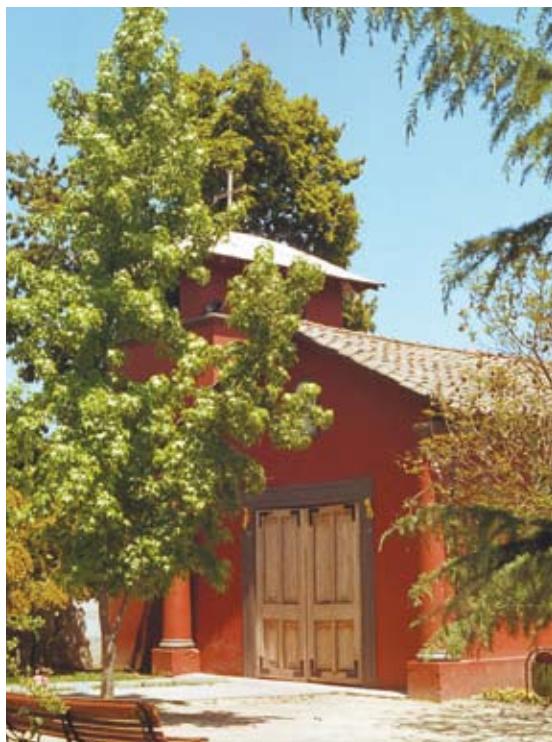
PARROQUIA NUESTRA SEÑORA DE LA MERCED

Grado de daños: Mayor.

Descripción de daños: Muro testero colapsado parcialmente, contrafuertes separados de muros laterales, en interior desprendimientos de estuco y fisura en arco superior.

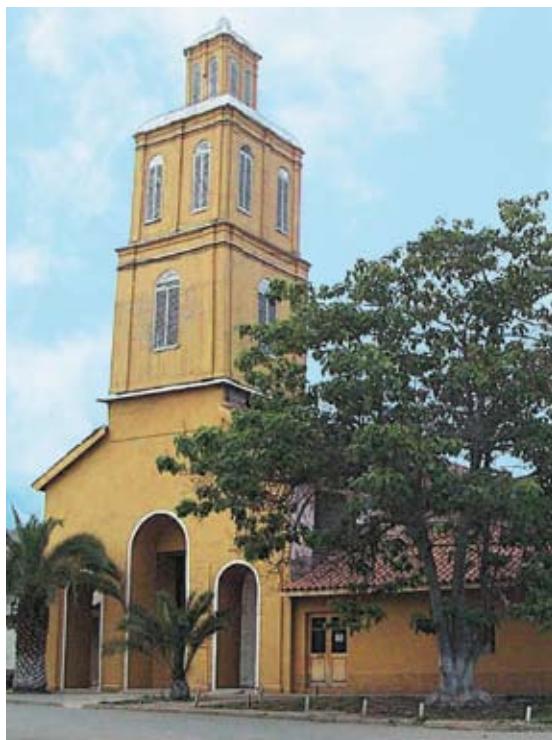
PARROQUIA SAN NICODEMO DE COINCO

Grado de daños: Mayor.

Descripción de daños: Muros y tabiques agrietados y desapilonados, techumbre con riesgo de colapso, inmueble parcialmente derrumbado.

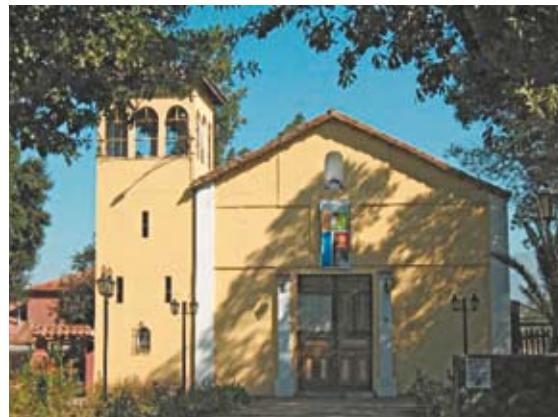
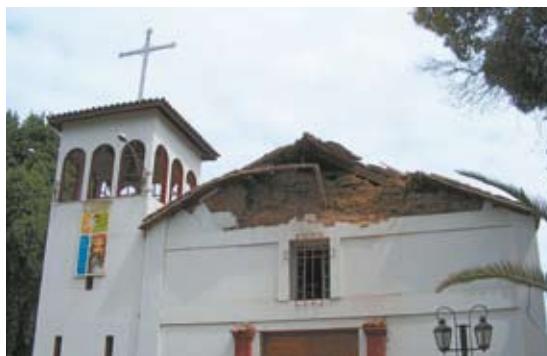
IGLESIA DE NUESTRA SEÑORA DE LA MERCED DE CODEGUA

Grado de daños: Mayor.

Descripción de daños: Colapso y caída de muro lateral, desprendimiento de revoques en fachadas, caída parcial de estructura de techumbre.

Medidas adoptadas: Declarado inhabitable. Retiro de elementos colapsados.

Recomendación: Proyecto de recuperación integral.

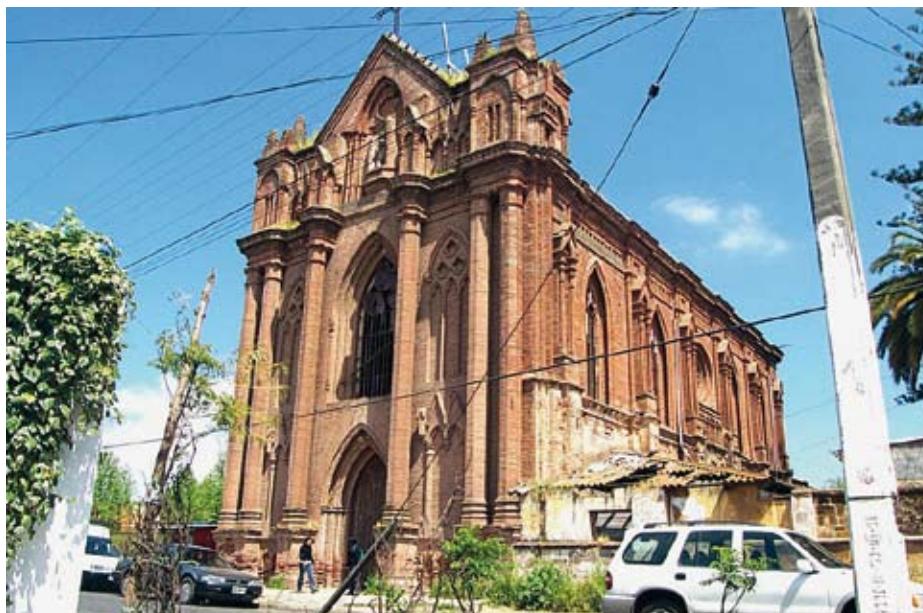
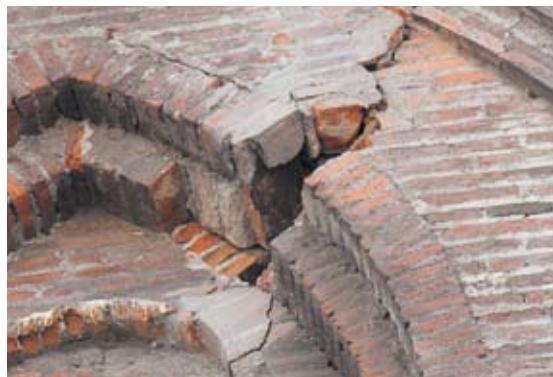
CAPILLA DE LAS HIJAS DE LA CARIDAD DE SAN VICENTE DE PAUL

Grado de daños: Mayor.

Descripción de daños: Separación, desaplome y grietas en muros.

Medidas adoptadas: Acondonamiento. Retiro de elementos sueltos.

Recomendación: Proyecto de recuperación integral.

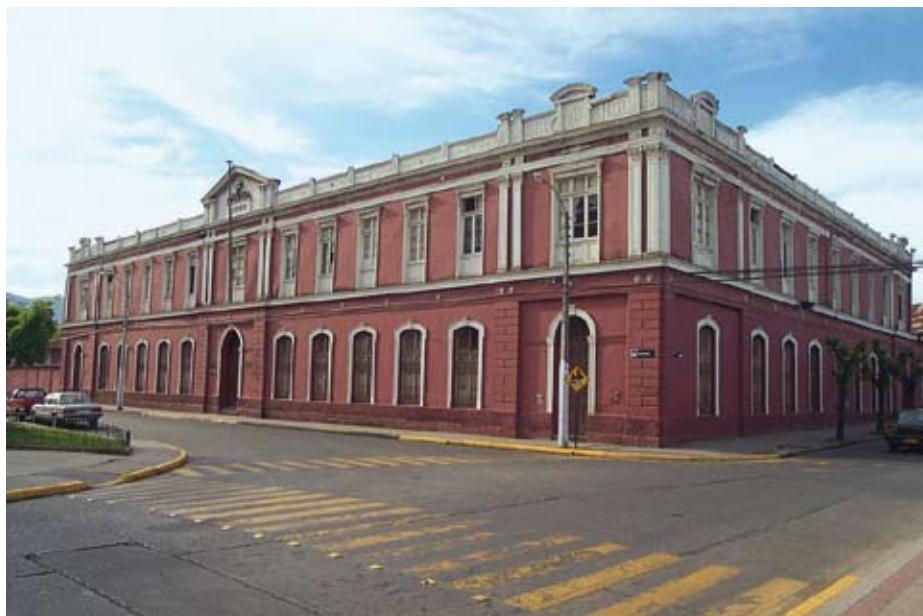
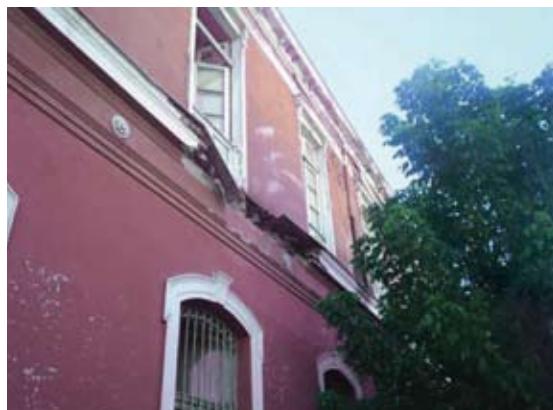
LICEO NEANDRO SCHILLING

Grado de daños: Regular.
Descripción de daños: Grietas localizadas en muros, dinteles fisurados, desprendimiento de revoques.
Medidas adoptadas: Acordonamiento en zonas dañadas.
Recomendación: Proyecto de reparación.

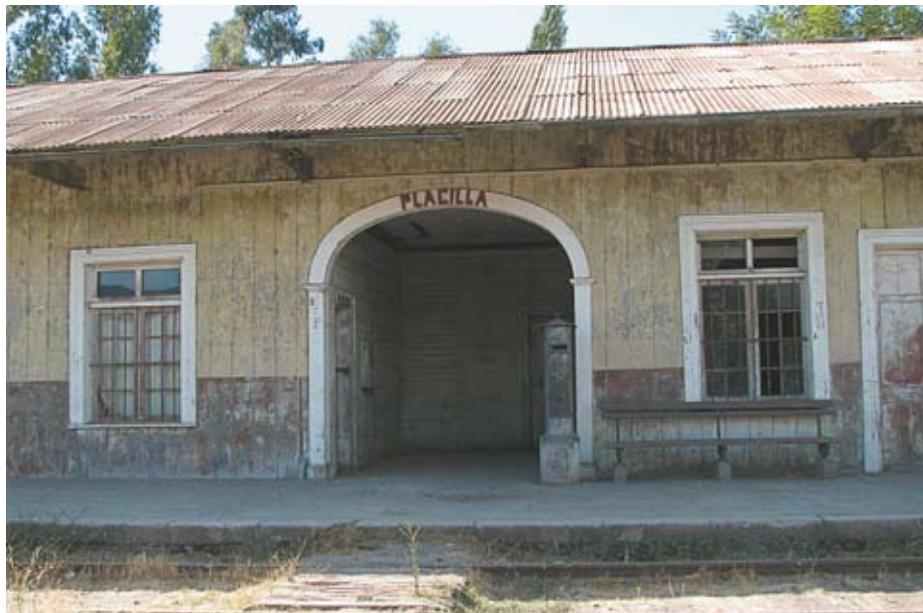
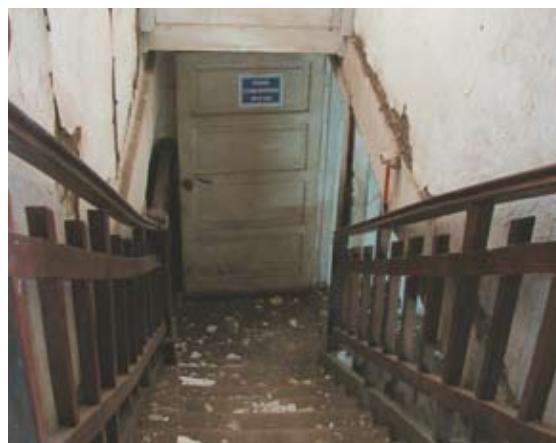
ESTACIÓN DE FERROCARRILES DE PLACILLA

Grado de daños: Mayor.

Descripción de daños: Muros y tabiques agrietados y desaplamados.

Recomendación: Proyecto de recuperación integral.

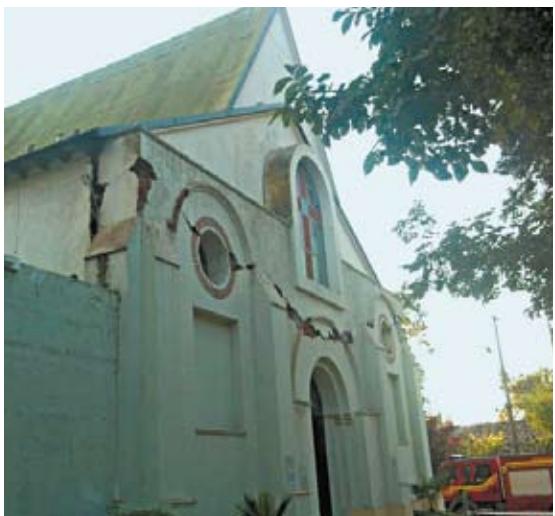
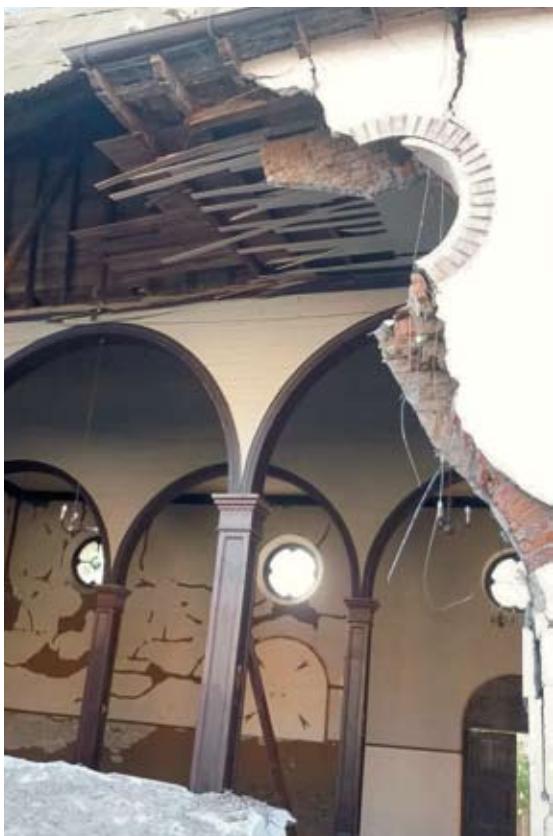
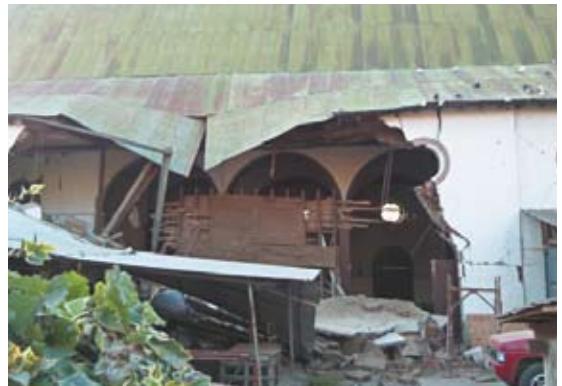
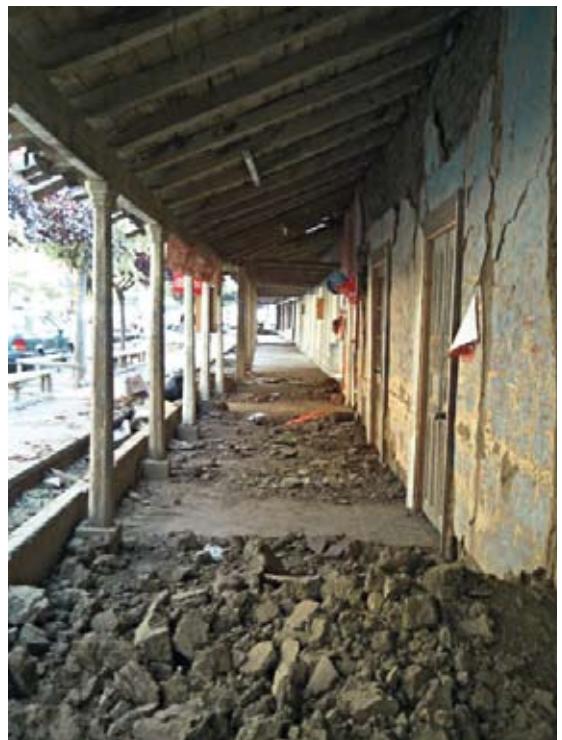
CENTRO HISTÓRICO DE LA CIUDAD DE LOLOL

Grado de daños: Mayor.

Descripción de daños: Porcentaje importante de viviendas colapsadas. Los daños más reiterados son muros separados, agrietados y desaplamados, pérdidas de cubiertas.

Medidas adoptadas: Más del 90% de los inmuebles han sido declarados inhabitables. El CMN entregó mangas plásticas para proteger las edificaciones de la lluvia.

Recomendación: Proyecto de recuperación integral.

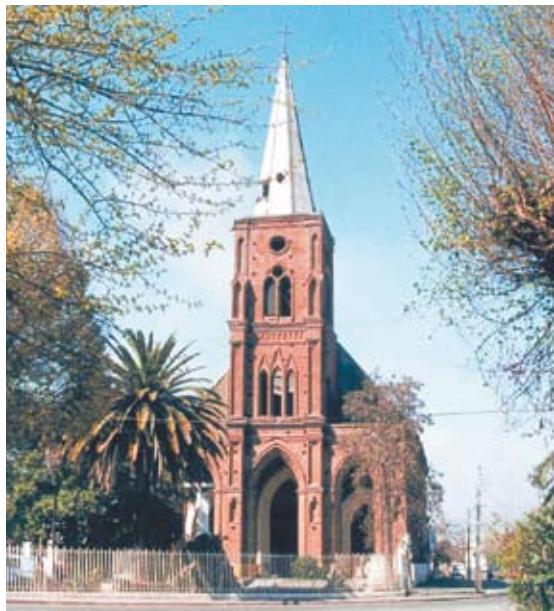
IGLESIA DE SAN FRANCISCO DE CURICÓ

Grado de daños: Mayor.

Descripción de daños: Atrio y torres de fachada derrumbados.

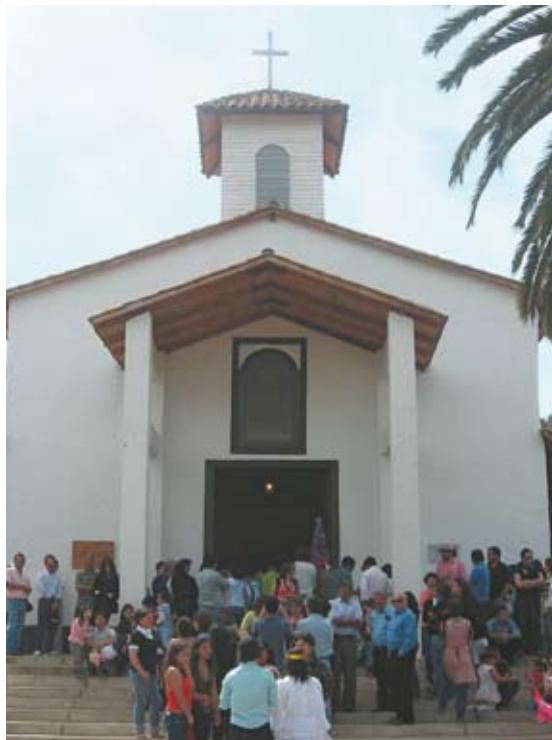
SANTUARIO NUESTRA SEÑORA DEL ROSARIO DE LORA

Grado de daños: Regular.

Descripción de daños: Muros separados y agrietados.

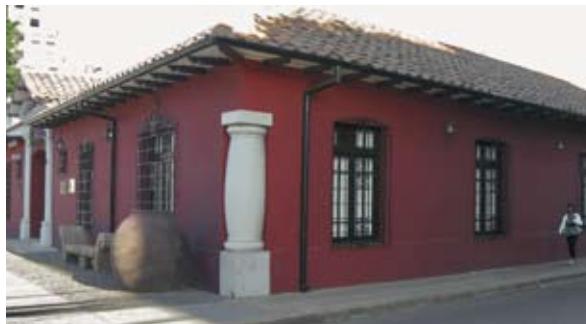
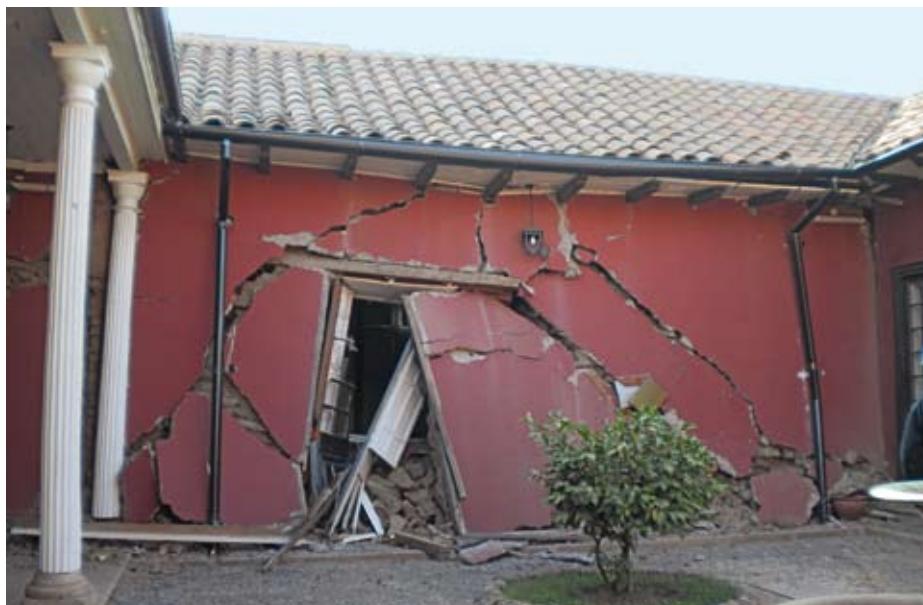
CASA DE LA INDEPENDENCIA

Grado de daños: Mayor.

Descripción de daños: Colapso de estructuras interiores, derrumbe parcial de muros y tabiques.

Recomendación: Proyecto de recuperación de zonas afectadas.

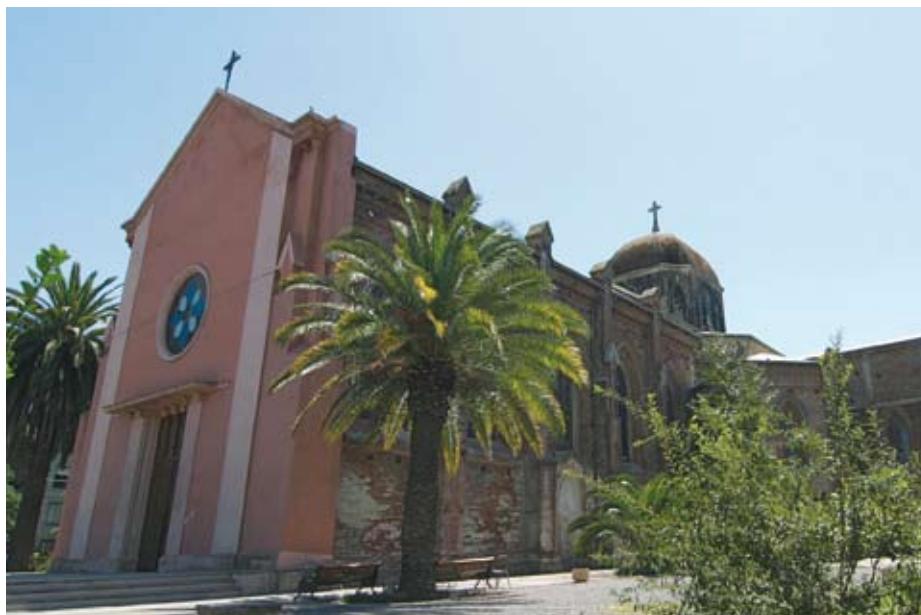
IGLESIA DE LA COMUNIDAD APÓSTOL PEDRO

Grado de daños: Mayor.
Descripción de daños: Colapso parcial del inmueble, peligro de derrumbe.
Medidas adoptadas: Declarado inhabitable.
Recomendación: Proyecto de recuperación integral.
