NUESTRO PATRIMONIO HOY

MONUMENTOS DAÑADOS 2010

CONSEJO DE MONUMENTOS NACIONALES

El objetivo de esta publicación denominada "Nuestro Patrimonio Hoy" es presentar un catálogo con el propósito de poder recoger y procesar la información de los catastros efectuados a la fecha, para evaluar y dimensionar los daños y sirviendo de guía para el trabajo posterior de restauración y recuperación del patrimonio afectado.

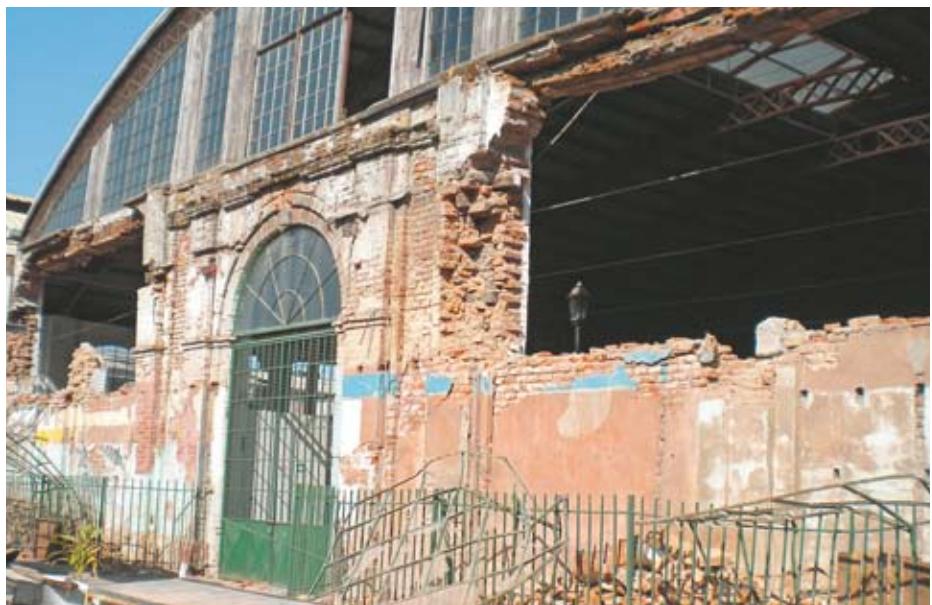
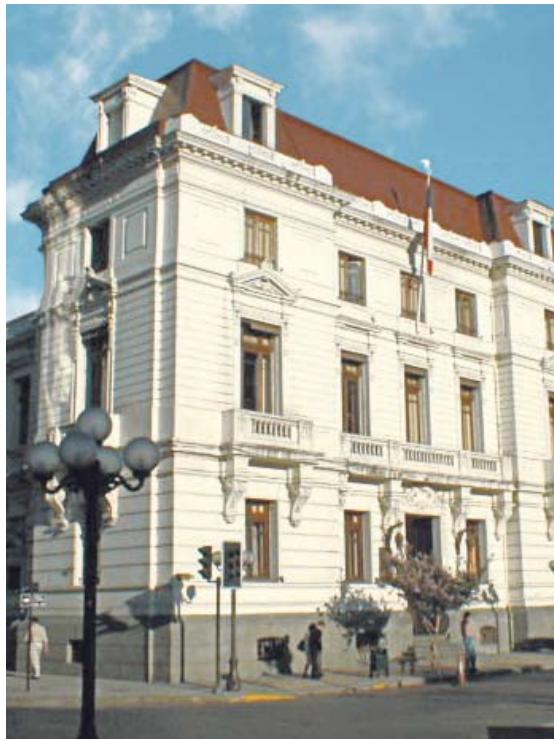
EDIFICIO DE LA INTENDENCIA DE LA REGIÓN DEL MAULE

Grado de daños: Mayor.

Descripción de daños: Tercer nivel colapsado, con riesgo de derrumbe.

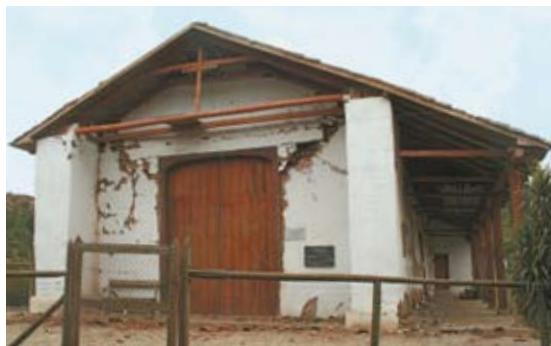
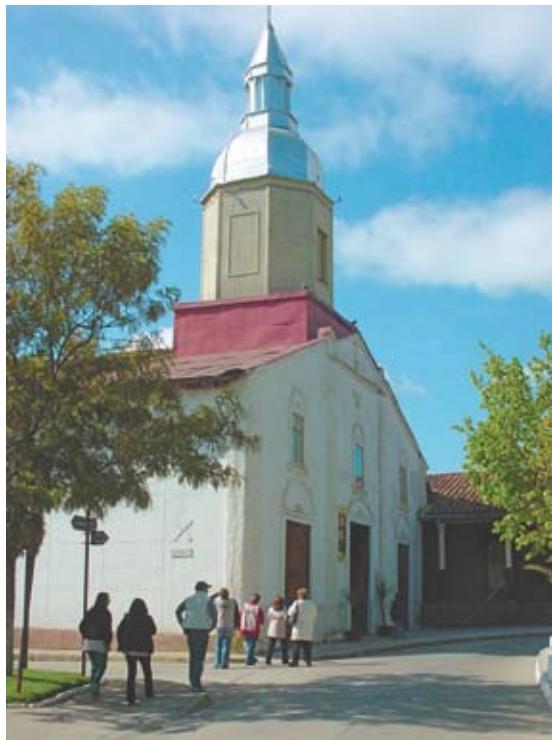
IGLESIA NUESTRA SEÑORA DEL ROSARIO DE CUREPTO

Grado de daños: Mayor.

Descripción de daños: Colapso y caída de muro lateral, desprendimiento de revoques en fachadas, caída parcial de estructura de techumbre.

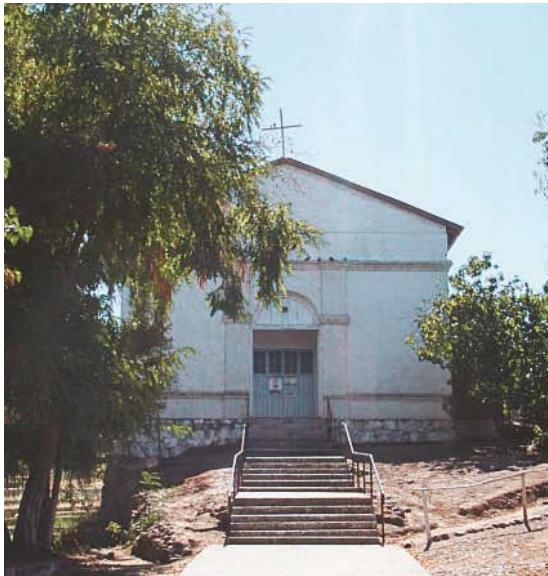
SANTUARIO INMACULADA CONCEPCIÓN DE CORINTO

Grado de daños: Mayor.

Descripción de daños: En iglesia, caída de muro de presbiterio, muros agrietados. En casa parroquial, muros y tabiques agrietados y desapliquados, pilares de corredor desapliquados.

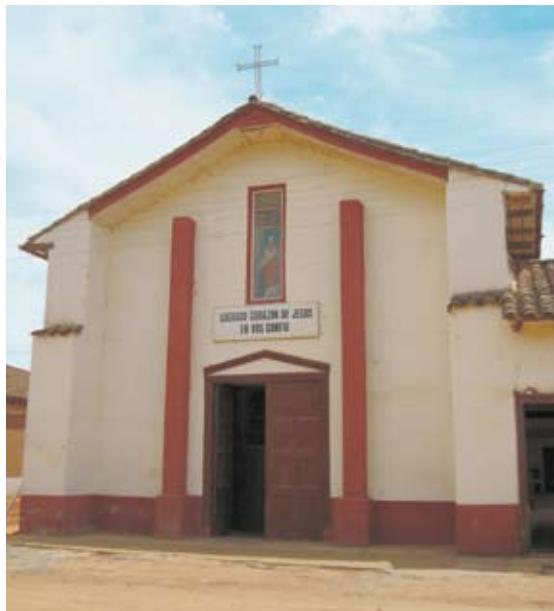
PARROQUIA SAGRADO CORAZÓN DE JESÚS DE GUALECO

Grado de daños: Mayor.

Descripción de daños: En casa parroquial, desaplyome de muros y pilares. En iglesia, daños menores.

Medidas adoptadas: Declarado inhabitable.

Recomendación: Proyecto de recuperación integral.

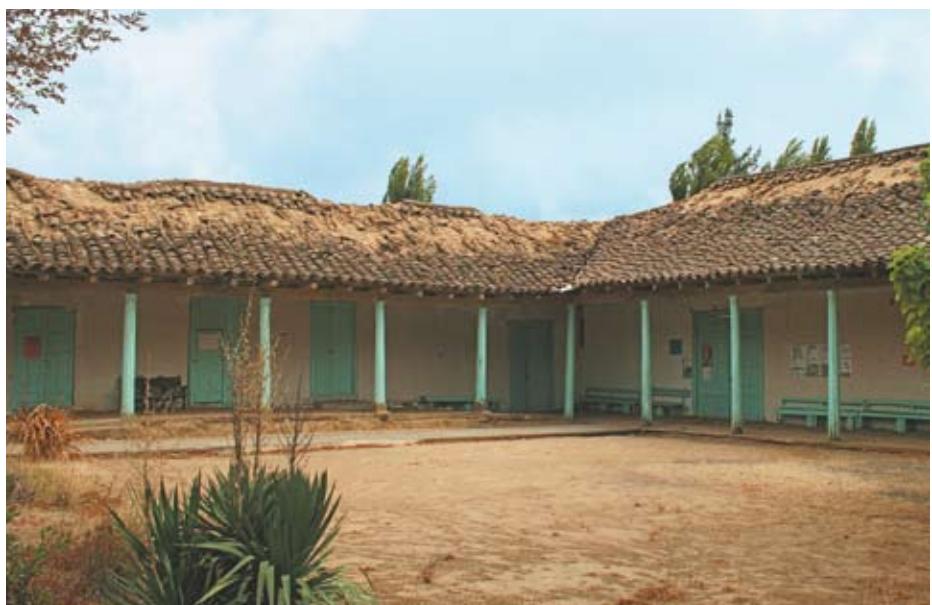
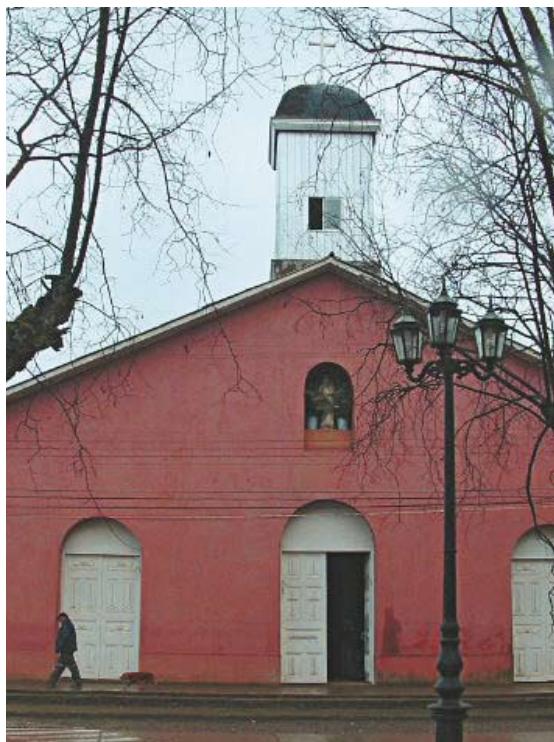
PARROQUIA SAN IGNACIO DE EMPEDRADO

Grado de daños: Mayor.

Descripción de daños: Iglesia con vaciamiento de muros, casa parroquial parcialmente colapsada.

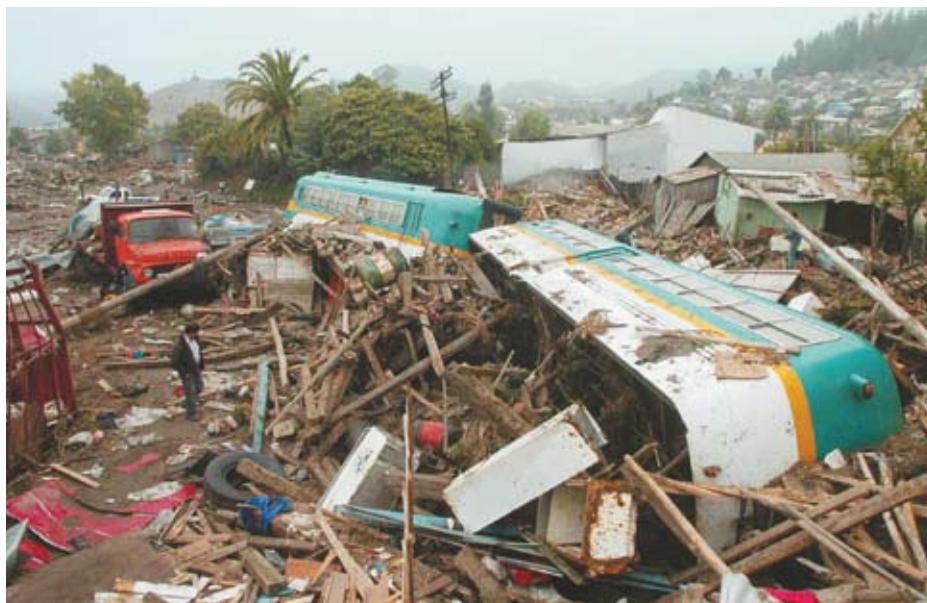
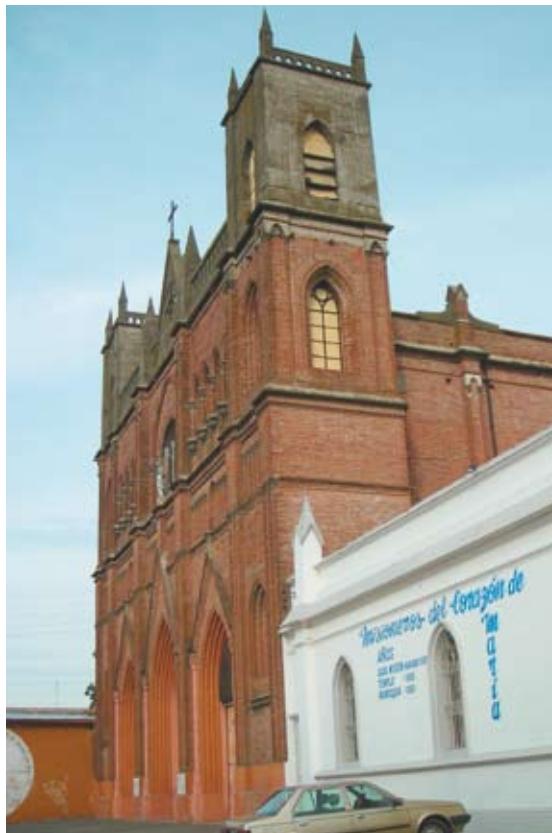
PARROQUIA CORAZÓN DE MARÍA DE LINARES

Grado de daños: Mayor.

Descripción de daños: Una de las torres en riesgo de colapso, daño generalizado al interior, muros perimetrales agrietados.

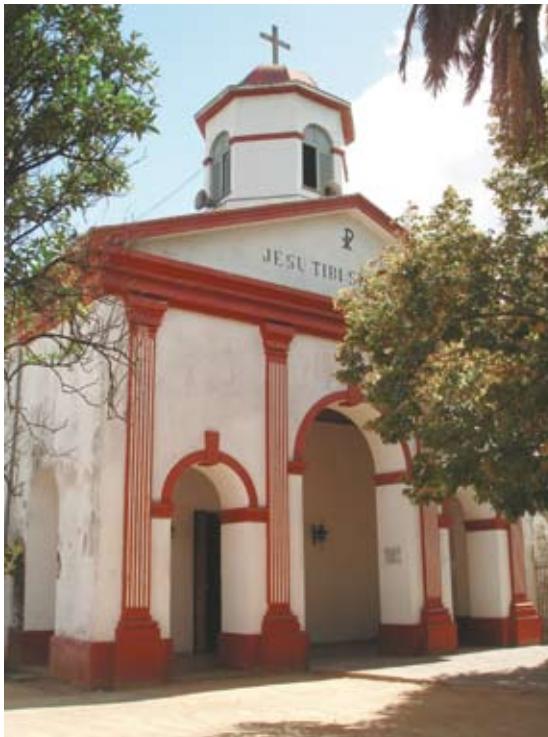
TEMPLO PARROQUIAL NIÑO JESÚS DE VILLA ALEGRE

Grado de daños: Mayor.

Descripción de daños: Derrumbe parcial de muro lateral, cubierta desplazada.

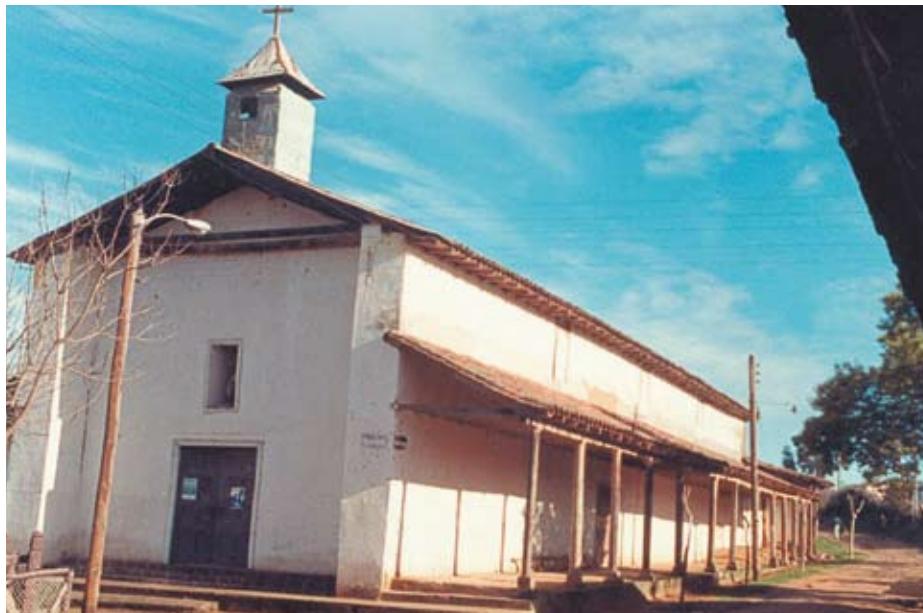
IGLESIA DE NIRIVILO

Grado de daños: Regular.

Descripción de daños: Corredor lateral derrumbado, colapso en parte de la techumbre.

Medidas adoptadas: Acordonamiento en sector dañado.

Recomendación: Proyecto de recuperación parcial.

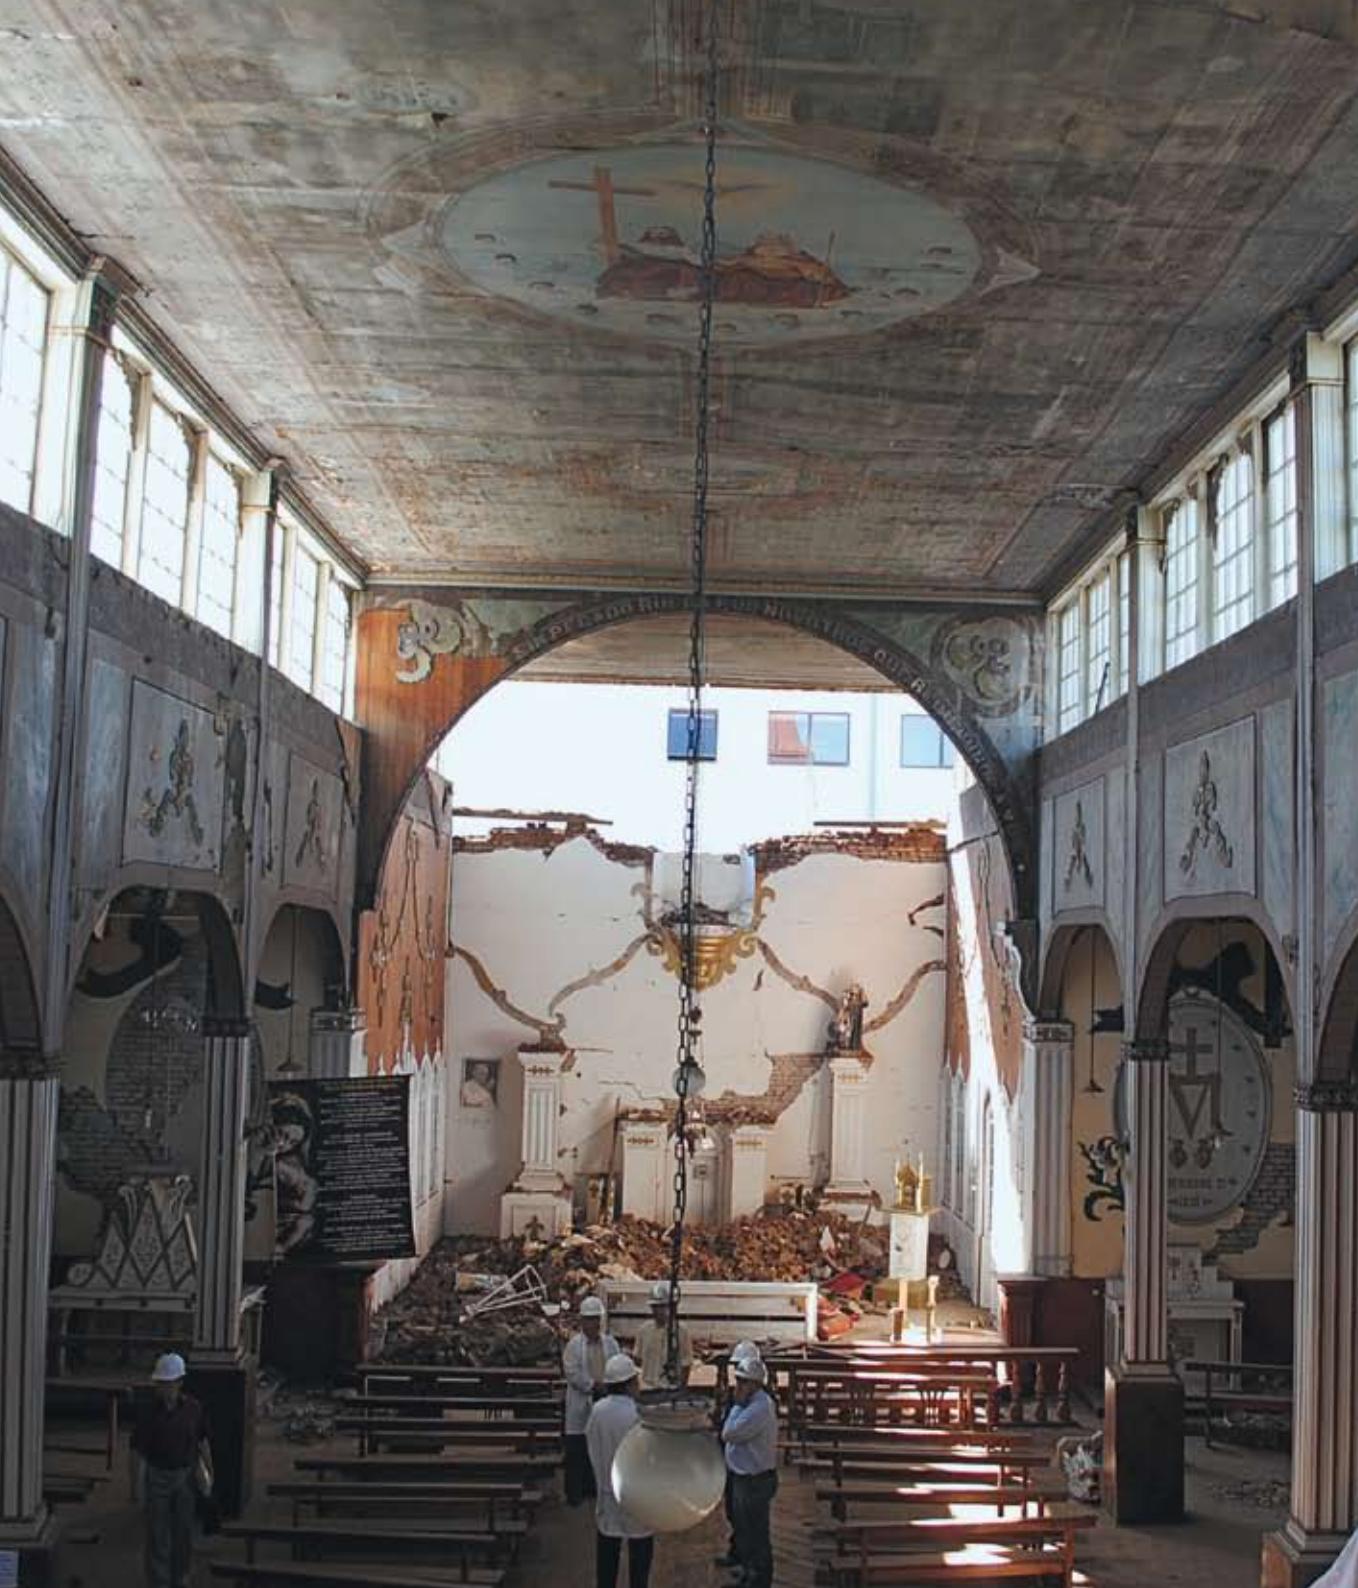
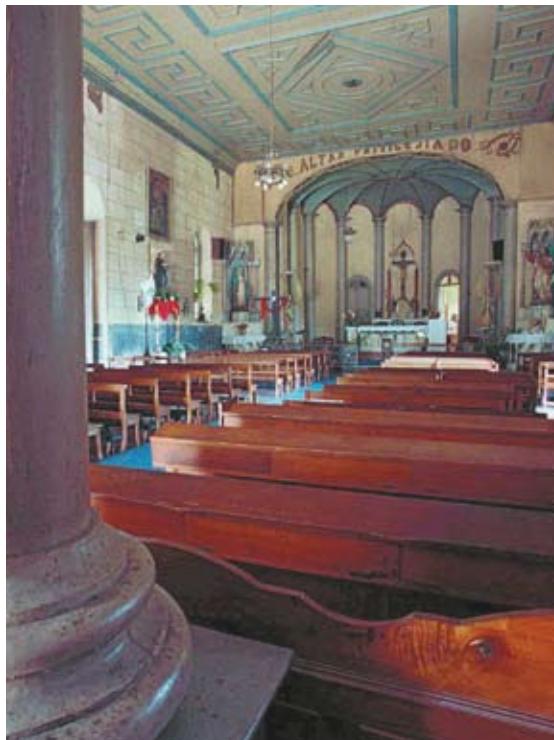
CAPILLA DEL HOSPITAL SAN JUAN DE DIOS DE CHILLÁN

Grado de daños: Mayor.

Descripción de daños: Colapso de corredor lateral y techumbre, grietas en muro testero y de acceso, giro de columnas de corredor lateral.

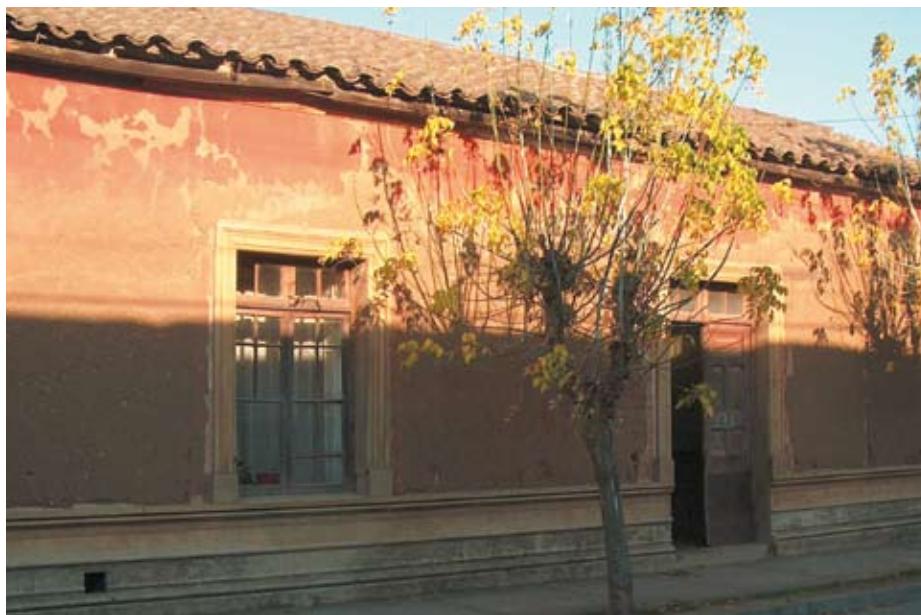
CASA DONDE NACIÓ VIOLETA PARRA

Grado de daños: Mayor.

Descripción de daños: Muros y tabiques agrietados, desplazamiento de vanos de fachada, daños en techumbre.

Recomendación: Proyecto de recuperación integral.

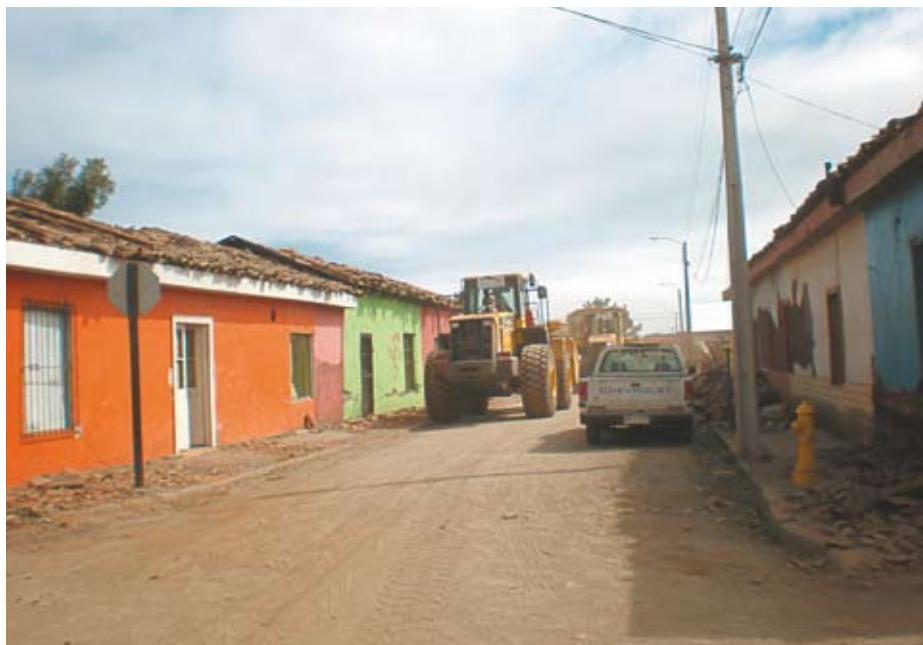
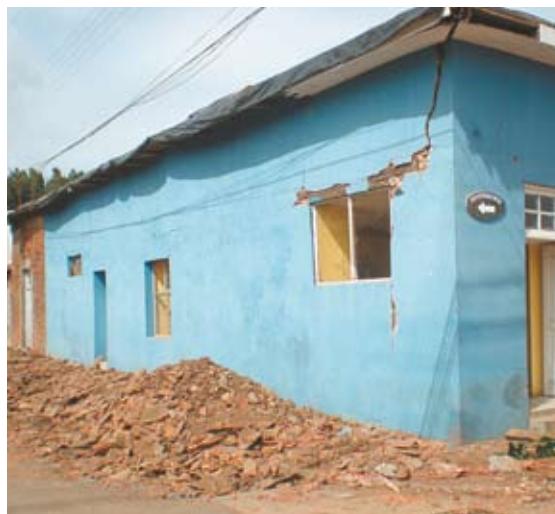
CASCO HISTÓRICO DEL PUEBLO DE COBQUECURA

Grado de daños: Mayor.

Descripción de daños: Aunque se mantiene el trazado urbano y la integridad morfológica y volumétrica del área protegida, hay un porcentaje importante de viviendas colapsadas. Los daños más reiterados son muros separados, agrietados y desaplomados, pérdidas de cubiertas, colapso en muros de piedra laja.

Medidas adoptadas: Aproximadamente el 50% de los inmuebles han sido declarados inhabitables. El CMN entregó mangas plásticas para proteger los inmuebles de la lluvia.

Recomendación: Proyecto de recuperación integral.

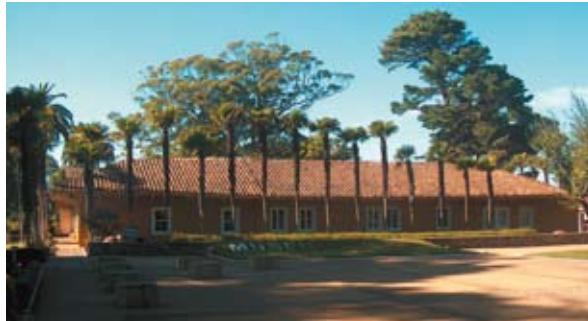
CASAS PATRONALES Y PARQUE FUNDO HUALPÉN

Grado de daños: Mayor.

Descripción de daños: Muros agrietados y desaplamados, asentamiento de terreno.

Recomendación: Proyecto de recuperación integral.

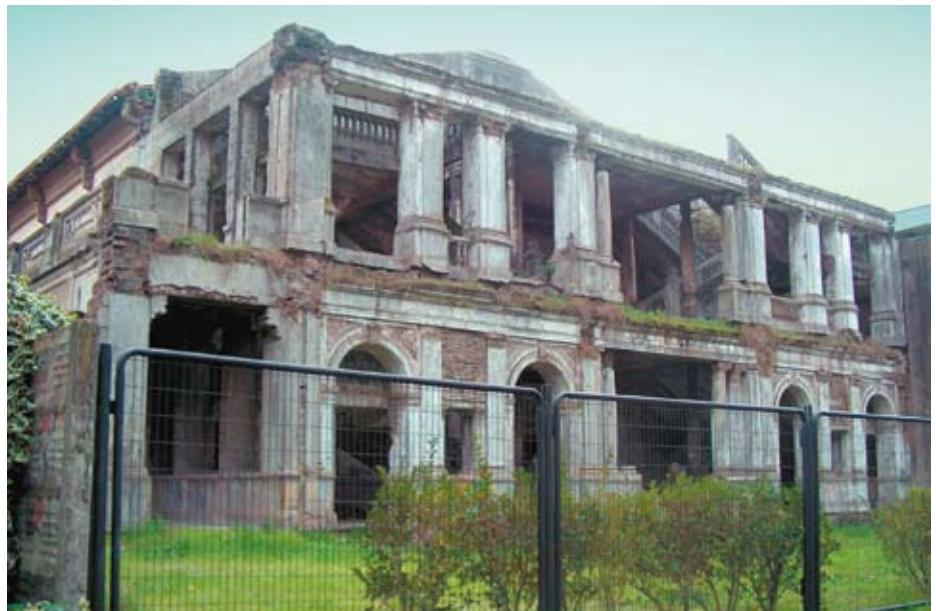
TEATRO DEL LICEO ENRIQUE MOLINA

Grado de daños: Menor.

Descripción de daños: Inmueble con daños significativos desde antes del terremoto. Estos daños se agravaron.

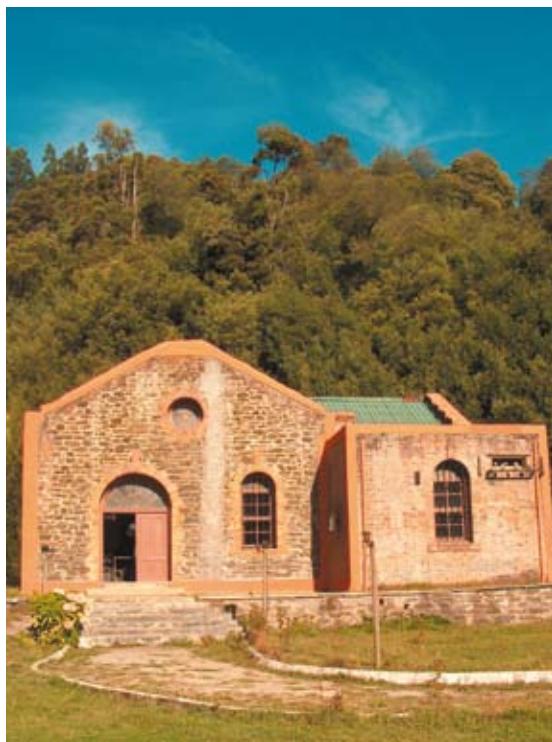
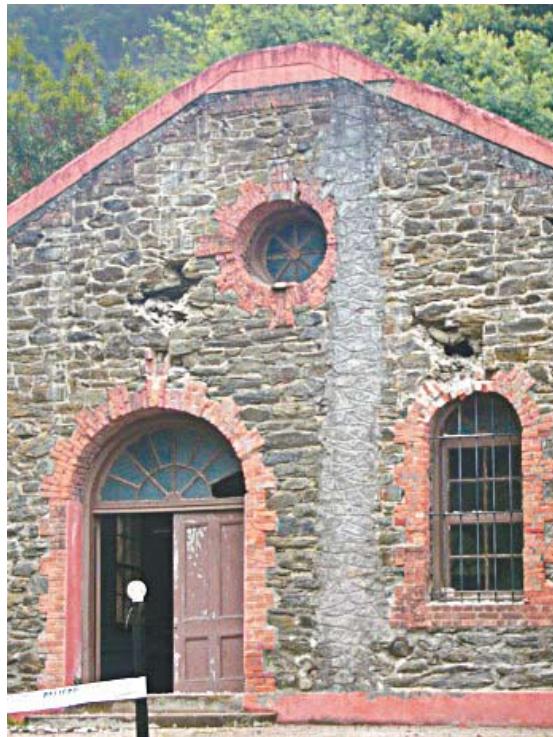
PLANTA HIDROELÉCTRICA DE CHIVILINGO

Grado de daños: Regular.

Descripción de daños: Colapso puntual de muros.

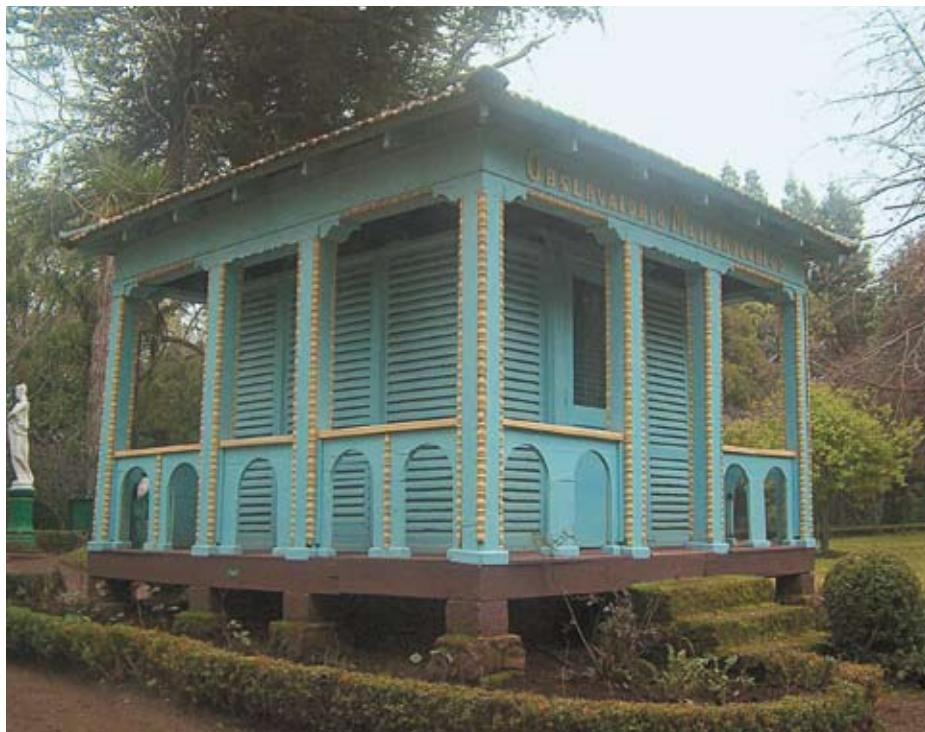
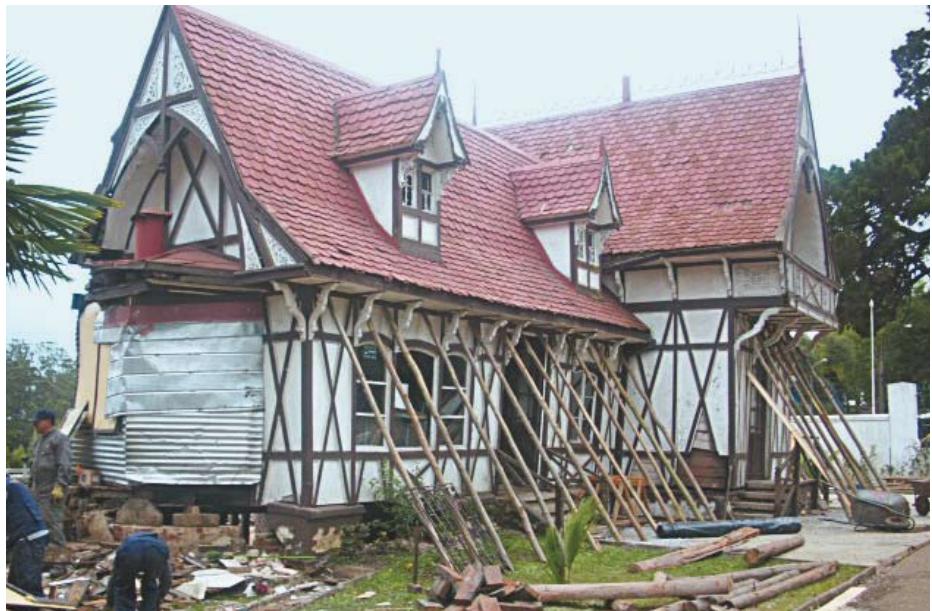
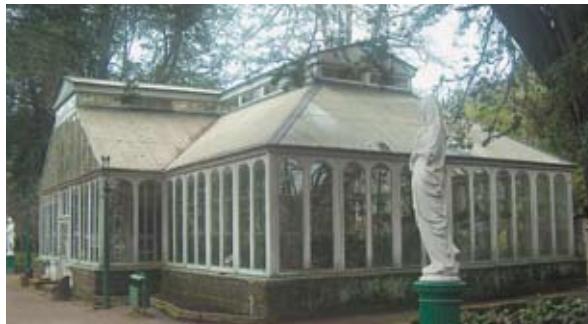
PARQUE ISIDORA COUSIÑO

Grado de daños: Mayor.

Descripción de daños: Socavamiento en sector puntilla sur. Caída de esculturas y rotura de algunas piezas, desaplome de observatorio, colapso parcial de estructura jacarandá y colapso total de quiosco chino.

Medidas adoptadas: Cierre total de las instalaciones, limpieza.

Recomendación: Proyecto de recuperación integral.

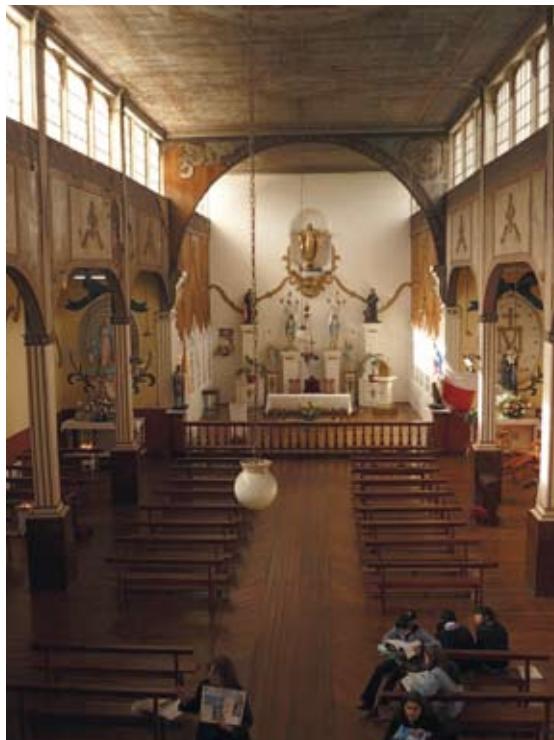
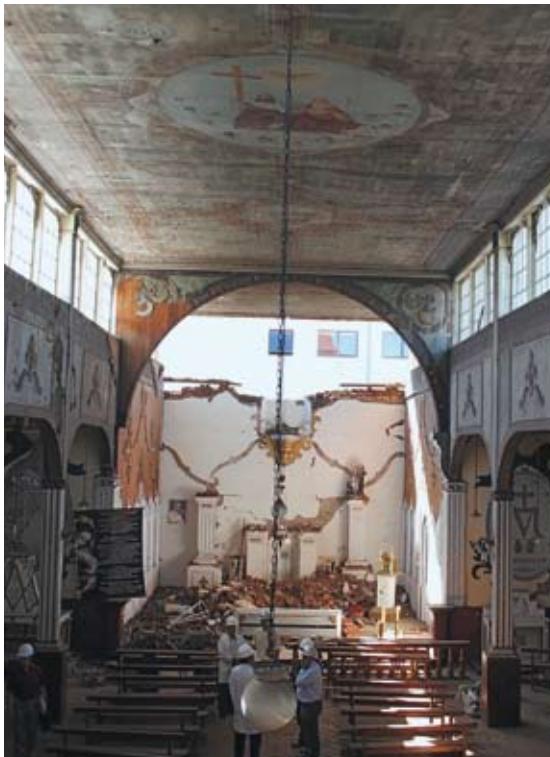
CAPILLA DEL HOSPITAL DE SAN SEBASTIÁN DE LOS ÁNGELES

Grado de daños: Mayor.

Descripción de daños: Colapso parcial del muro testero. Desprendimiento generalizado de estucos exteriores e interiores, caída de las pinturas de la nave central y elementos ornamentales.

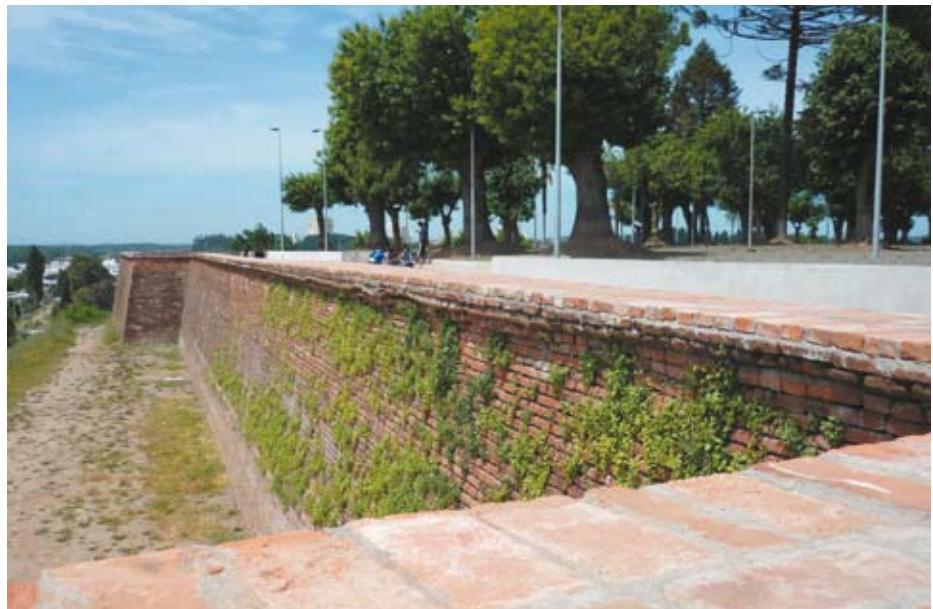
FUERTE DE NACIMIENTO

Grado de daños: Mayor.

Descripción de daños: Contrafuertes agrietados, colapso parcial de coronamiento de muros de albañilería.
