EDIFICIO CARLOS PORTER, ANEXO AL PALACIO LYON.

Claudio Henríquez Soto

Departamento Patrimonio Histórico Museo de Historia Natural de Valparaíso

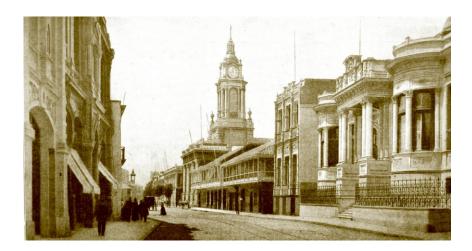
A la derecha de la foto apreciamos la mansión de los Lyon Santa María hacia el año 1890. El acceso al edificio cuenta con 9 peldaños, no con los 3 actuales.

El muro con la reja sobresale hacia la calle más de un metro.

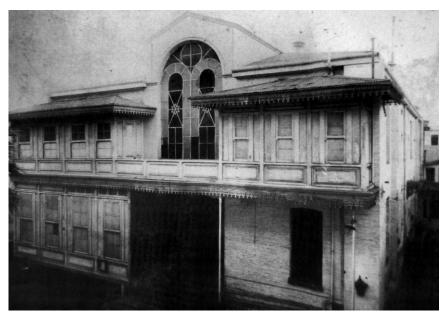
Fachada sur de la mansión Lyon, convertida ya en Instituto Comercial, es posible apreciar la antigua escalera que daba acceso al patio.

A las consideraciones enumeradas por el Sr. Araya, en 1911 **s**e realizaron trabajos de pintura en todas las habitaciones ya constituidas en salas de clases; arreglos en el hall de ingreso; se ensanchó la escalera de acceso al patio sur; se efectuó la instalación del gabinete de Historia Natural ; se designaron las oficinas de la Dirección, Subdirección y sala de profesores; se hizo una nueva instalación de excusados para docentes; y se demolieron tres tabiques en el segundo piso para crear dos salas; entre otros tantos trabajos.

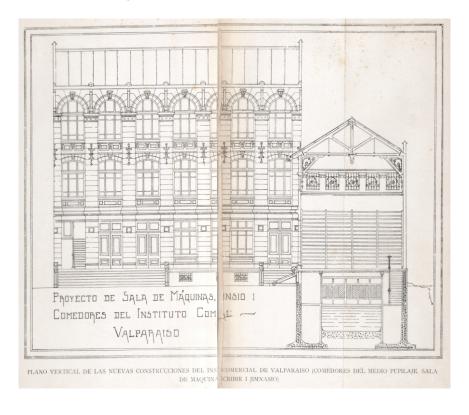
En esta elevación observamos la fachada norte del edificio anexo y un corte transversal donde aparece un gimnasio y baños, los cuales no se construyeron. Según su Director, el primer piso se utilizaría en Dactilografía además de una pequeña sala que sería el taller de reparaciones de las maquinas de escribir. El segundo piso seria la Sala de Práctica del Instituto Superior de Comercio también llamado "El Banco". Y finalmente el tercer piso se utilizaría como comedor, cocina y repostero para los alumnos de medio pupilaje.

Los planos originales de la nueva obra incluían la construcción de un gimnasio techado con duchas y camarines; sin embargo, ese segmento del proyecto no llegó a concretarse

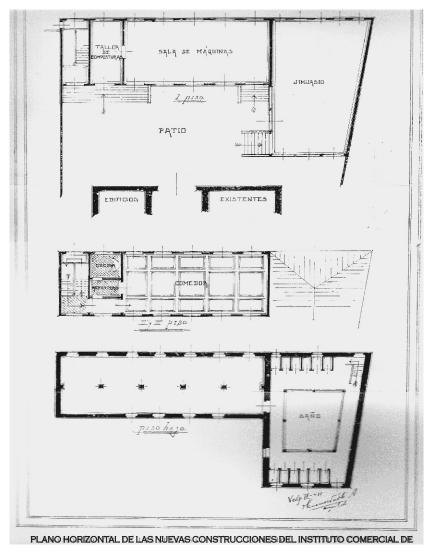
Planta del edificio anexo, donde se puede apreciar la distribución por pisos, aquí aparece que el segundo y tercero estaban destinados como comedores de los alumnos de medio pupilaje, dato inexacto ya que solo fue el tercero. El plano está firmado por arquitecto Horacio Duble A.

El ingeniero - arquitecto de la Dirección de Obras Públicas, don Horacio Dublé y el constructor señor Enrique Strelow, en 5 meses de arduo trabajo llevaron a término la obra.

La construcción incluyó un subterráneo en toda la extensión del edificio con muros de concreto de aproximadamente 2 metros de altura. Sobre el subterráneo se habilitó un piso destinado a las clases de dactilografía y a un taller de reparación de las máquinas de escribir.
