*El Arquitecto de la Moneda*

# JOAQUÍN TOESCA

29. EL HOSPITAL DE SAN JUAN DE DIOS

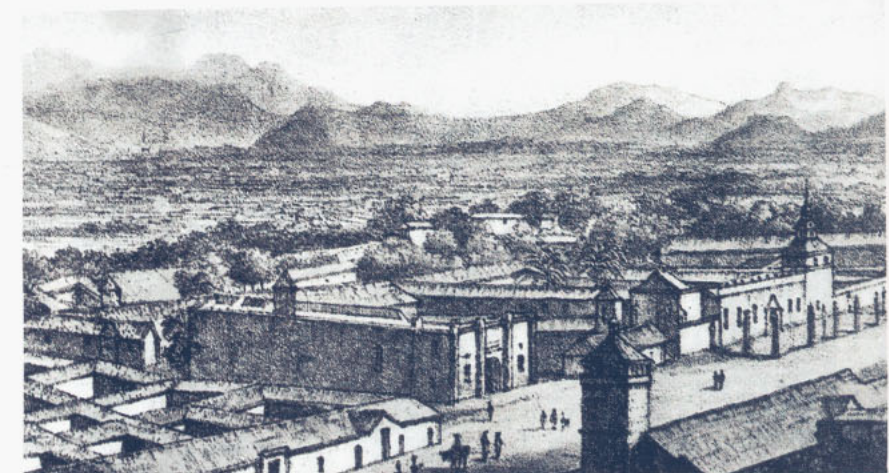
La iglesia de San Juan de Dios en 1823, según Waldegrave. Colección particular, Santiago.

majestuoso y gracioso templo de tres naves; la portada adornada de pilastras, con dos grandes torres, sigue el orden dórico y las obras interiores el jónico".<sup>496</sup> Inconclusa aun en 1810, consta que aquel año se suspende su construcción por falta de recursos;<sup>497</sup> el dibujo de William Waldegrave, de 1823, la muestra con una linterna, pero sin torres, lo que puede deberse a que hubiesen caído en el terremoto del año anterior, o que nunca fueron construidas, caso en que la mención del conde de Maule debió referirse a que formaban parte del proyecto.

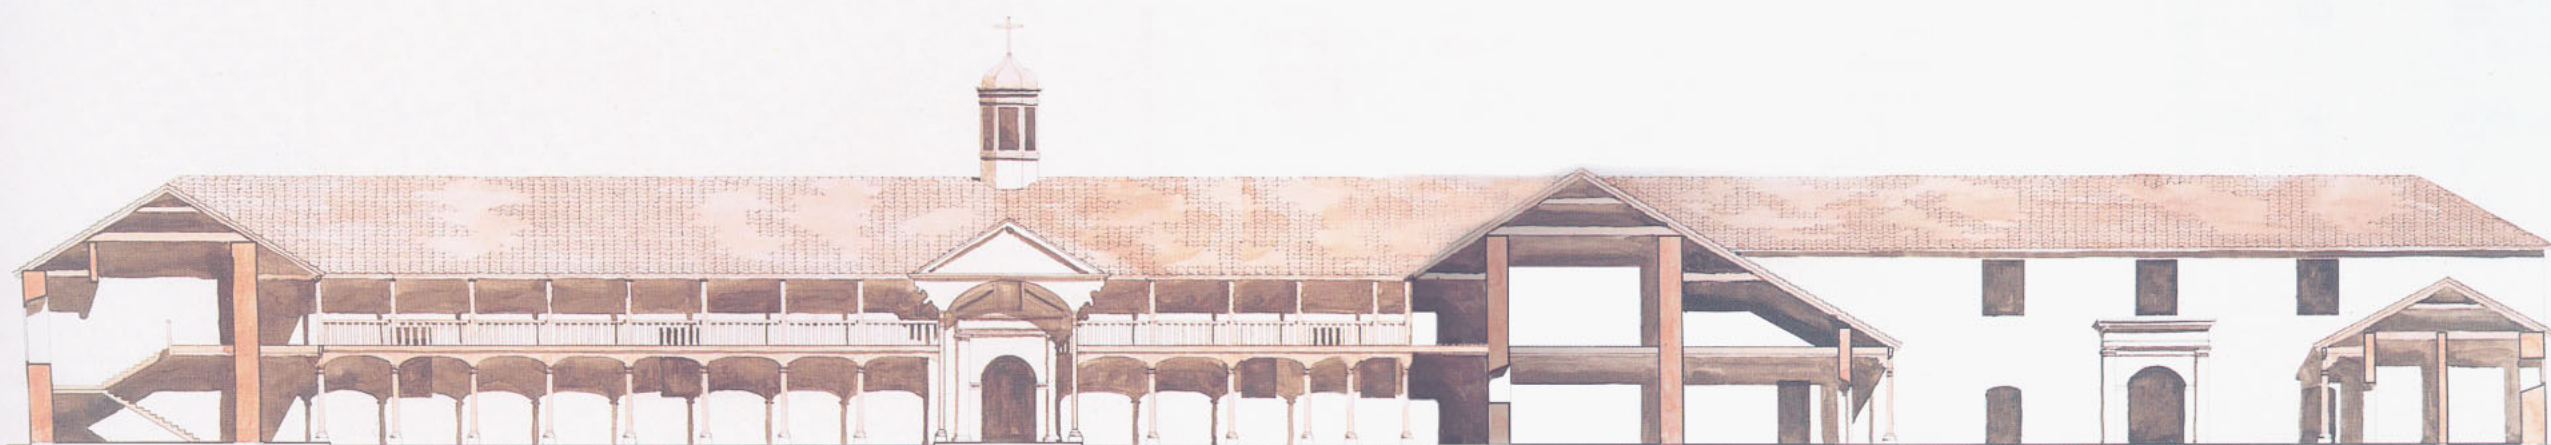
Reconstrucción del corte transversal del nuevo Hospital de San Juan de Dios. A la izquierda, pabellón del Noviciado; a la derecha, el "Crucero de Avilés", con su portada y, sobre la cubierta, una linterna. Fuentes: SECCHI, 1941 y documentación fotográfica previa a la demolición de 1944.

subsanaadas con los relevamientos ejecutados por Eduardo Secchi antes de 1941. En parte, pues tanto algunos detalles, como los revelados por fotografías tomadas antes de la demolición, muestran rasgos que de ninguna manera pudieron salir de la mano de Toesca, y si de maestros locales acostumbrados a soluciones de tipo tradicional: tal es el criollo recorte conferido a los aleros del frontón triangular que corona el pórtico del crucero de Avilés.

Pueden admirarse en estos relevamientos las acertadas proporciones del alzado, que en el claustro del noviciado se resuelve en ambas plantas con un elegante juego de arcos carpaneles; las columnas de madera correspondientes a la planta superior tienen forma de balaustra; las del inferior, en cambio, aparecen resueltas en orden toscano, con bases bulbosas, de piedra; trasladadas en 1944 a las casas de la chacra de Lo Gallo, —actualmente colegio San Esteban—, puede apreciarse la perfección de su diseño. Tanto la puerta de ingreso al noviciado, como el pórtico del crucero de Avilés, están resueltos en un perfecto orden dórico, el segundo coronado por un frontón triangular, partido, y un nicho, absolutamente despojado de adornos.<sup>494</sup>

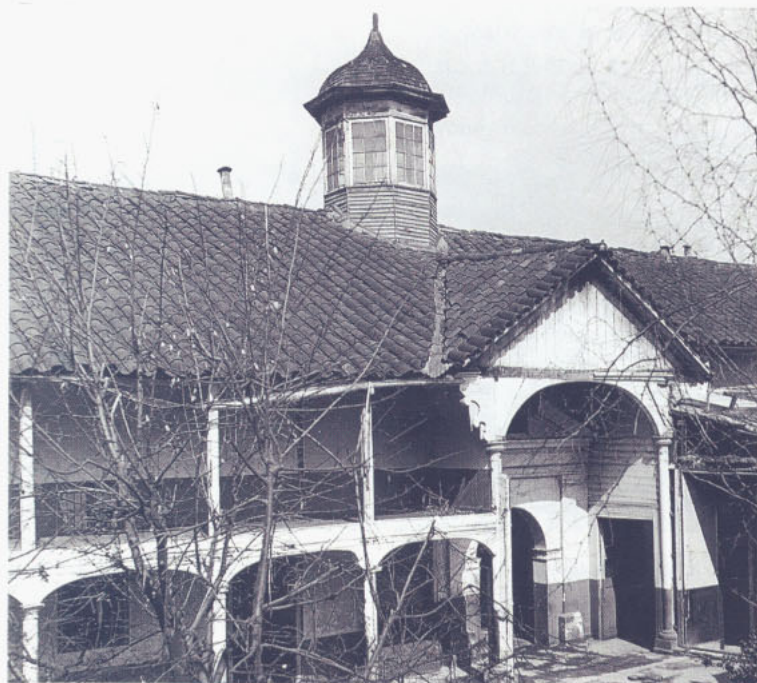
*Pórtico de ingreso al Crucero de Avilés. Fotografía de 1943. Archivo Central Andrés Bello, Colecciones especiales, Universidad de Chile.*
